Progettazione della rete strategica del biciplan metropolitano e le sue integrazioni

Report opere d'arte

data 13.01.2022

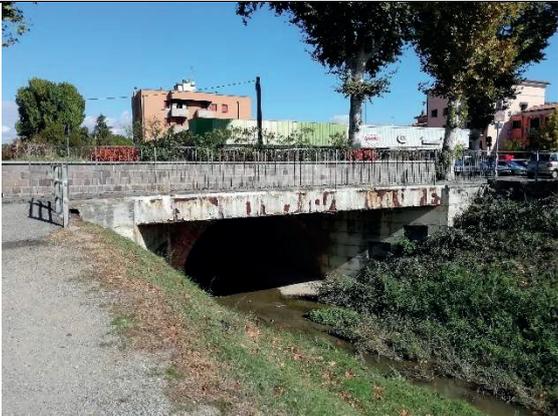
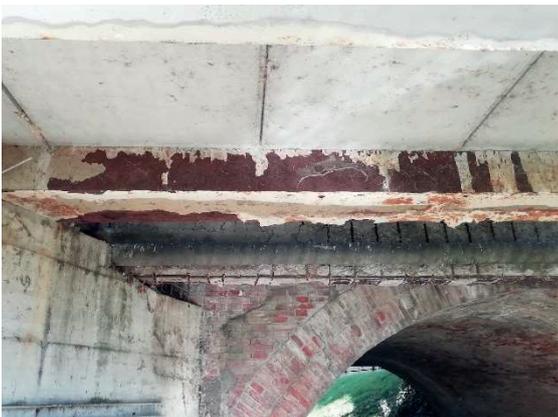
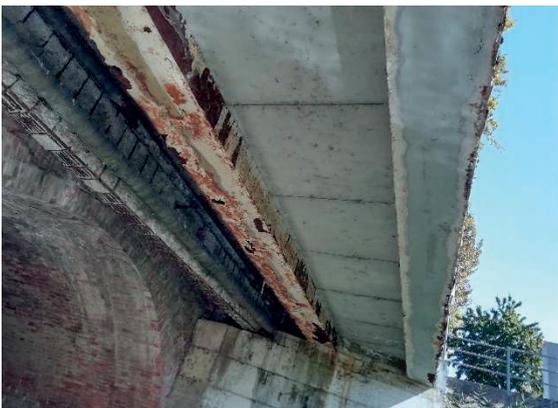
LINEA 1 - Manufatto 10_1

<p>Stato parapetti: Buono h=126cm Stato corrimano Buono</p> <p>Note La trave di bordo presenta criticità legate alla verniciatura e alla corrosione. Da una ispezione della struttura si evidenziano fenomeni di corrosione della trave in acciaio e l'esplosione dei copriferri della trave in calcestruzzo</p> <p>Stato di conservazione DA APPROFONDIRE con adeguate indagini</p> <p>Controllo e/o manutenzione Da valutare interventi di ripristino dell'impalcato.</p>

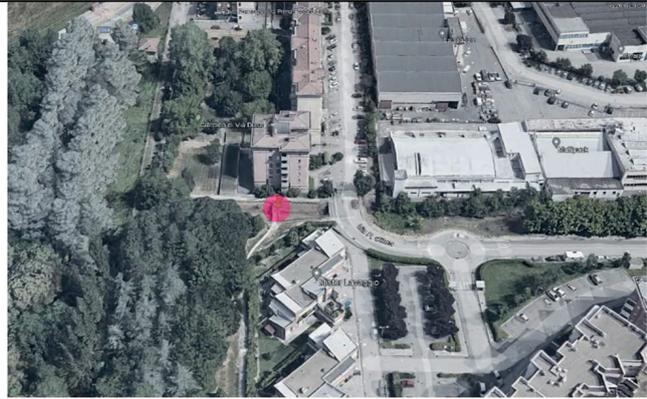
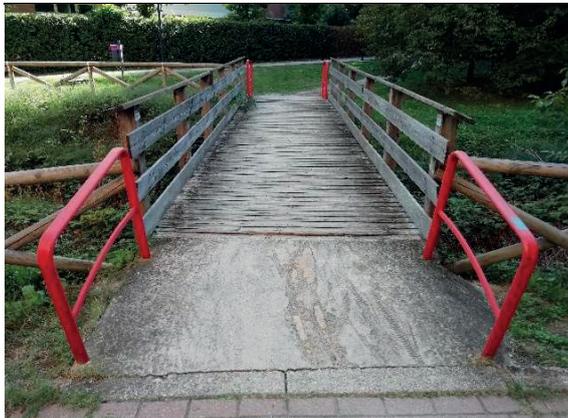
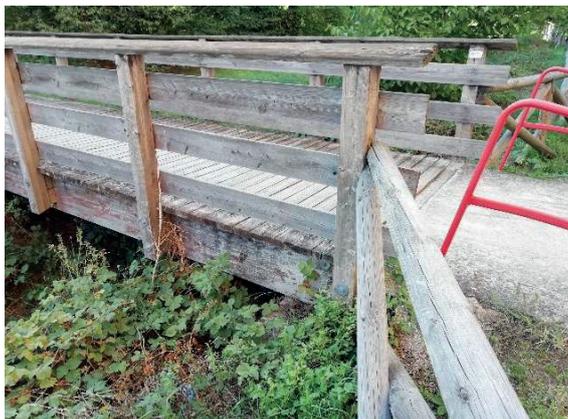
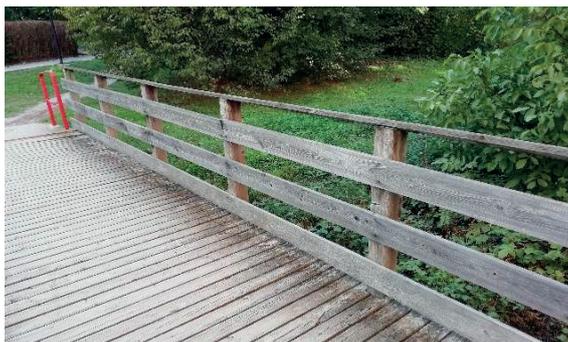
Stato parapetti: Da sostituire/manutenere h=105 cm
Stato corrimano Da sostituire/manutenere

Note I parapetti e i corrimano sono in legno (da verificare la tenuta alla spinta) con elementi sconnessi. Le assi della pavimentazione presentano fenomeni di degrado

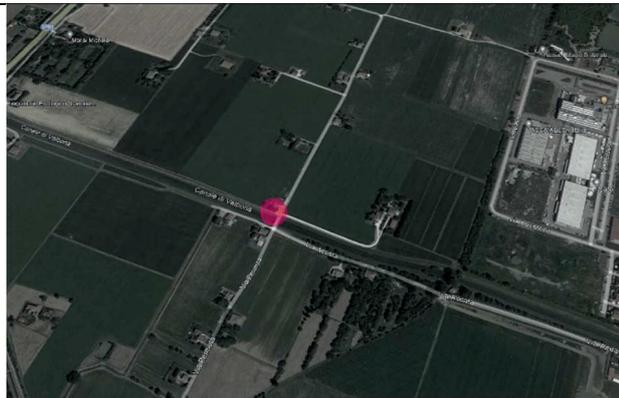
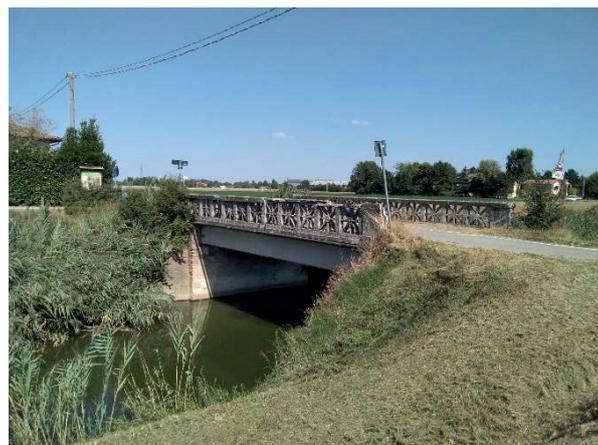
Stato parapetti:	pericolanti
Stato corrimano	/
Note	Le spalle sono in muratura e devono essere oggetto di valutazione approfondita. I parapetti sono parzialmente demoliti e quindi da sostituire/rifare.
Stato di conservazione	DA APPROFONDIRE con adeguate indagini (sulle spalle). Sostituzione parapetti.
Controllo e/o manutenzione	Indagini sulle spalle. Sostituzione parapetti.

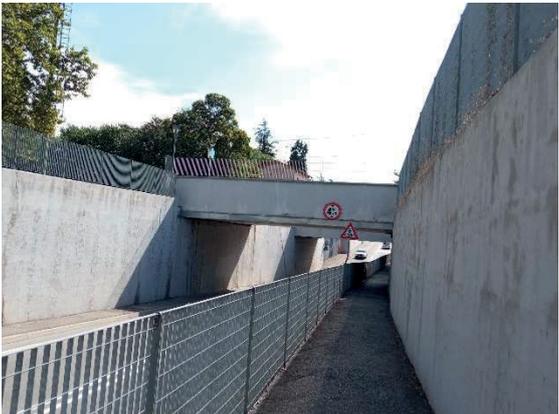
LINEA 6- Manufatto 60_2

<p>Indicazione percorso <input checked="" type="checkbox"/> Pista ciclabile su sede propria <input type="checkbox"/> Pista ciclabile non su sede propria</p> <p>Descrizione manufatto Tipologia: sottopasso Descrizione struttura: sottopasso in calcestruzzo.</p> <p>Note: /</p>	<p>Stato parapetti: - Stato corrimano: -</p> <p>Note Le pareti del sottopasso sono caratterizzate dalla presenza di cavillature. L'infiltrazione di acqua potrebbe causare espulsione di copriferro e carbonatazione delle armature.</p> <p>Stato di conservazione /</p> <p>Controllo e/o manutenzione Da approfondire e valutare trattamento superficiale delle pareti.</p>

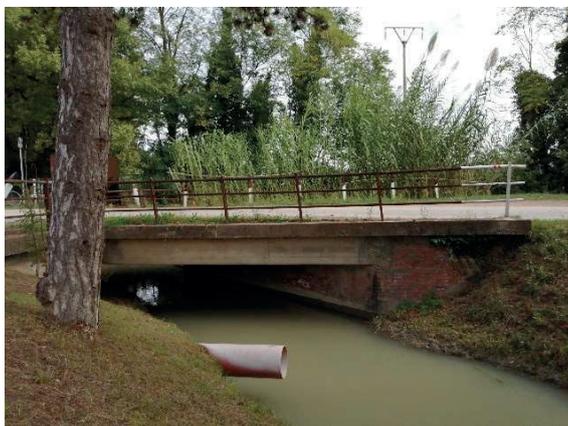
LINEA 12 - Manufatto 120_13

<p>Indicazione percorso <input type="checkbox"/> Pista ciclabile su sede propria <input checked="" type="checkbox"/> Pista ciclabile non su sede propria</p> <p>Descrizione manufatto Tipologia: passerella Descrizione struttura: Spalle: muratura. Impalcato: travi in ca.</p> <p>Note: /</p>	<p>Stato parapetti: pessimo.</p> <p>Stato corrimano pessimo.</p> <p>Note I parapetti non sono idonei e sono fortemente ammalorati</p> <p>Stato di conservazione Approfondire la necessità di interventi sulle spalle</p> <p>Controllo e/o manutenzione Almeno sostituzione dei parapetti.</p>

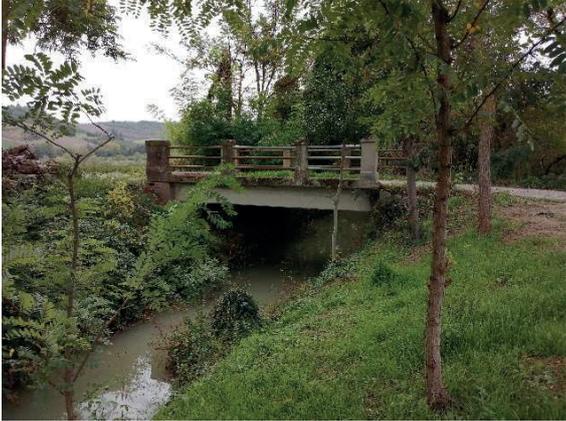
LINEA 12 - Manufatto 120_14

<p>Indicazione percorso <input type="checkbox"/> Pista ciclabile su sede propria <input checked="" type="checkbox"/> Pista ciclabile non su sede propria</p>	
<p>Descrizione manufatto Tipologia: passerella Descrizione struttura: Spalle: muratura. Impalcato: travi in ca. Note: /</p>	<p>Stato parapetti: pessimo. Stato corrimano pessimo. Note I parapetti non sono idonei e sono fortemente ammalorati Stato di conservazione Approfondire la necessità di interventi sulle spalle Controllo e/o manutenzione Almeno sostituzione dei parapetti.</p>

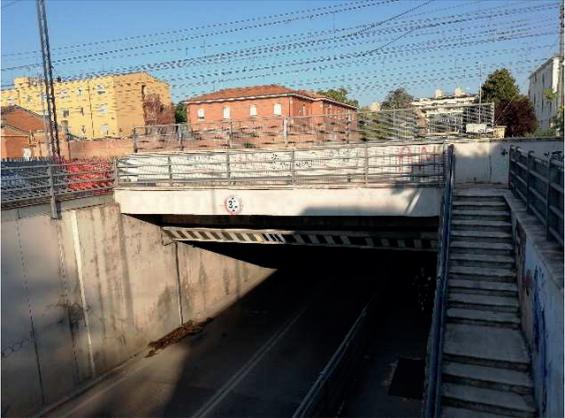
LINEA T2 - Manufatto T20_1

<p>Stato parapetti: /</p> <p>Stato corrimano /</p> <p>Note Presenti cavillature sulle superfici della rampa. L'infiltrazione potrebbe portare allo scoppio del copriferro e alla carbonatazione delle armature.</p> <p>Stato di conservazione Indagare la differenza di quota.</p> <p>Controllo e/o manutenzione Da approfondire ed eventualmente valutare il trattamento superficiale delle pareti.</p>

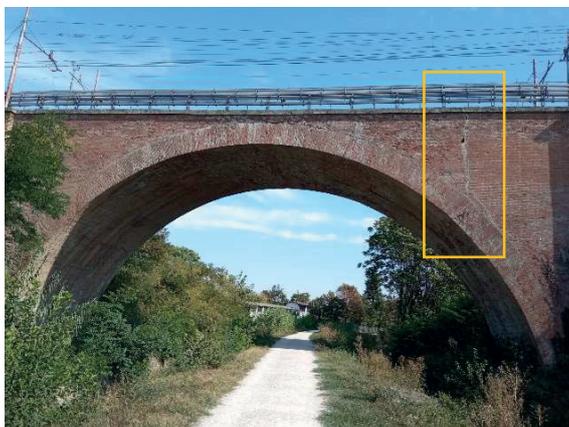
Stato parapetti:	/
Stato corrimano	/
Note	Il manufatto presenta evidenti fessurazioni.
Stato di conservazione	Capire con RFI se sono in corso accertamenti
Controllo e/o manutenzione	Capire con RFI se sono in corso accertamenti

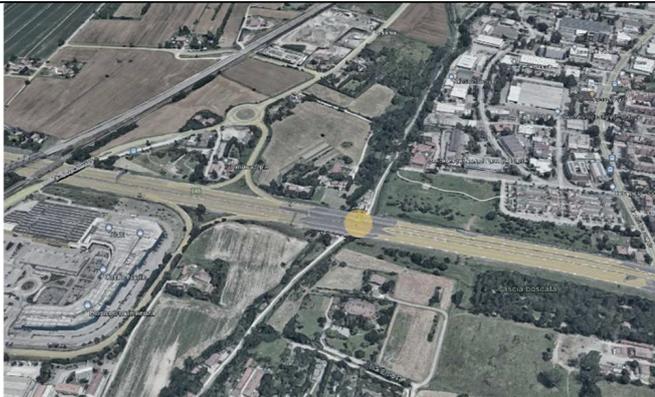
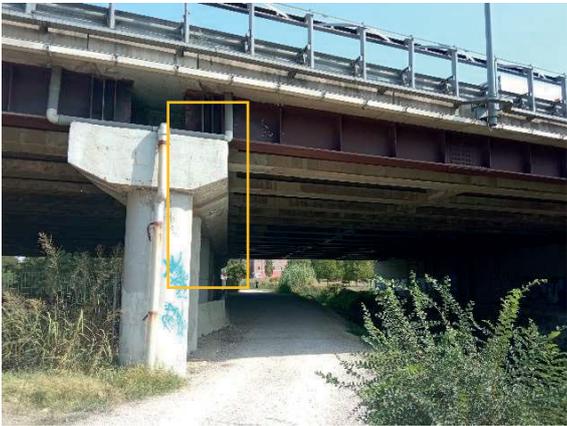
LINEA N- Manufatto NO_3

<p>Stato parapetti: /</p> <p>Stato corrimano /</p> <p>Note Le pile presentano fenomeni fessurativi.</p> <p>Stato di conservazione Valutare ulteriori approfondimenti con Autostrade.</p> <p>Controllo e/o manutenzione Valutare ulteriori approfondimenti con Autostrade.</p>
