# Progettazione della rete strategica del biciplan metropolitano e le sue integrazioni

CUP C52C19000080001 CIG 8558835E10

**Città Metropolitana di Bologna**

**Relazione generale**

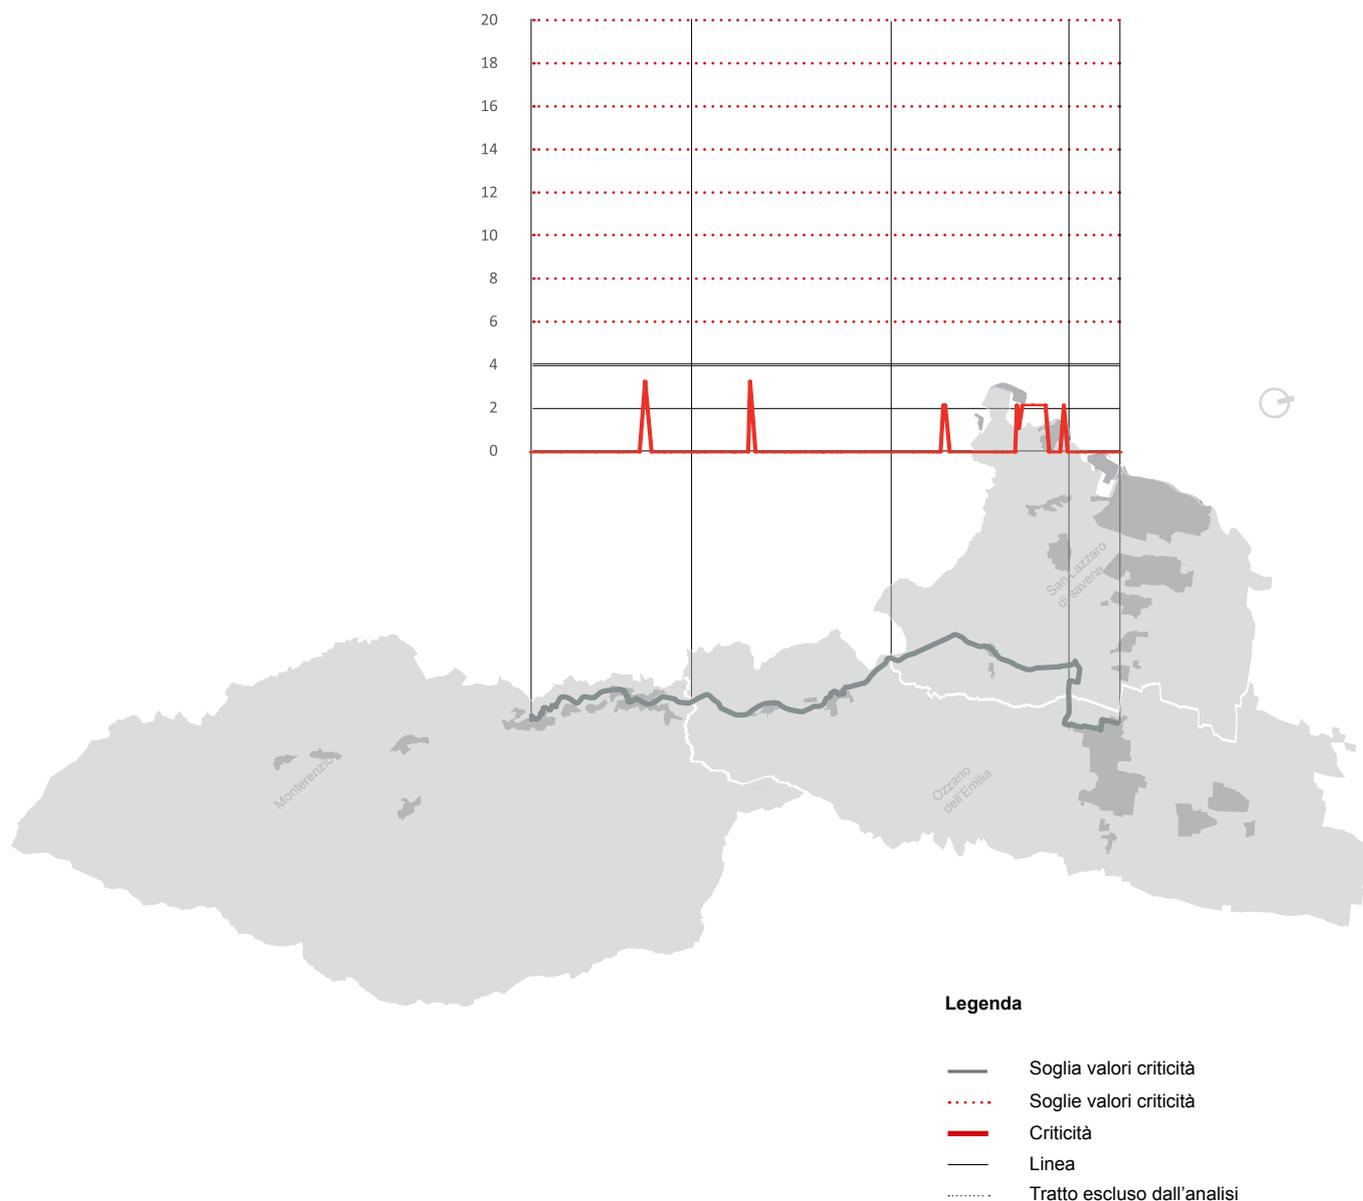
**Sintesi generica delle criticità**

Il grafico vuole mostrare la sola visione di insieme delle criticità della linea analizzata.

I valori assegnati alla tipologia di criticità sono elencati nella tabella sottostante. Il valore va da 0 a 3.

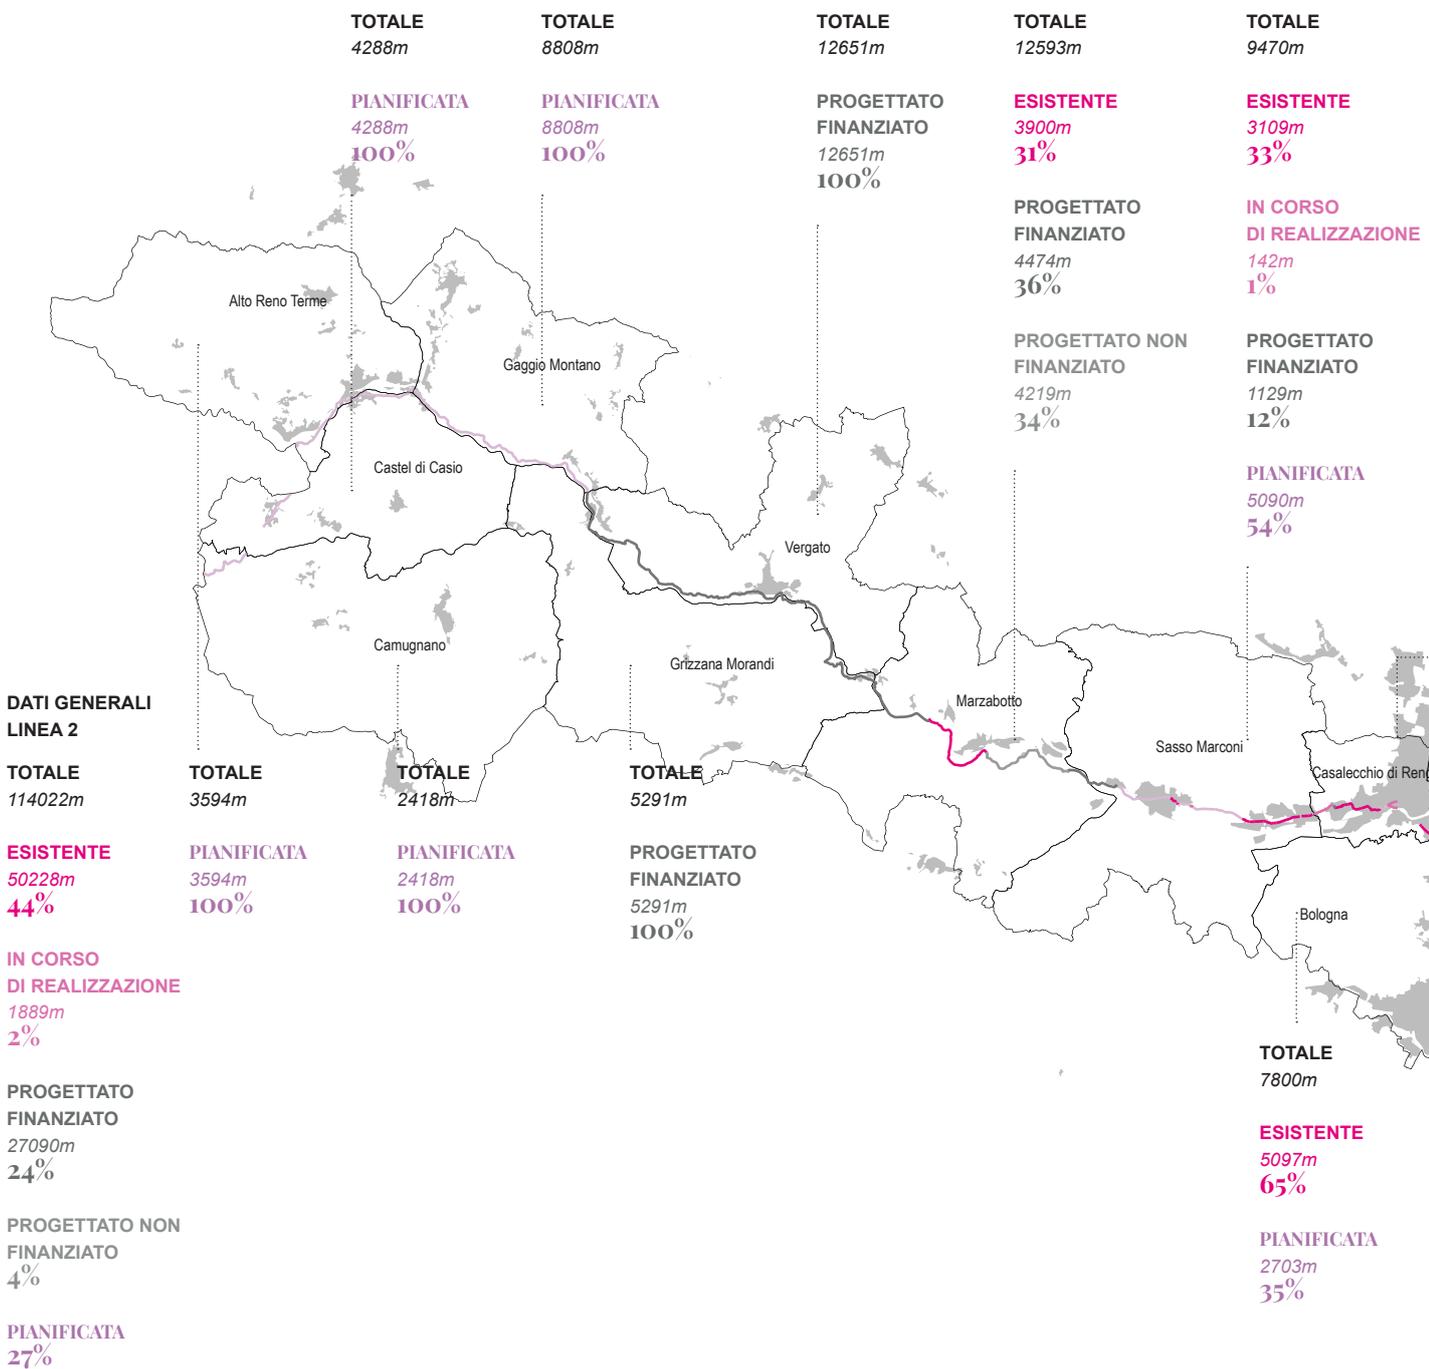
13. LINEA 2

I diagrammi riportati in pagina illustrano la linea nella sua interezza presentando lo stato di realizzazione aggiornato anche nei tratti non oggetto di sopralluogo. La parte della scheda che descrive le criticità della linea (paragrafo 13.1), invece, illustra i tratti oggetto di sopralluogo.

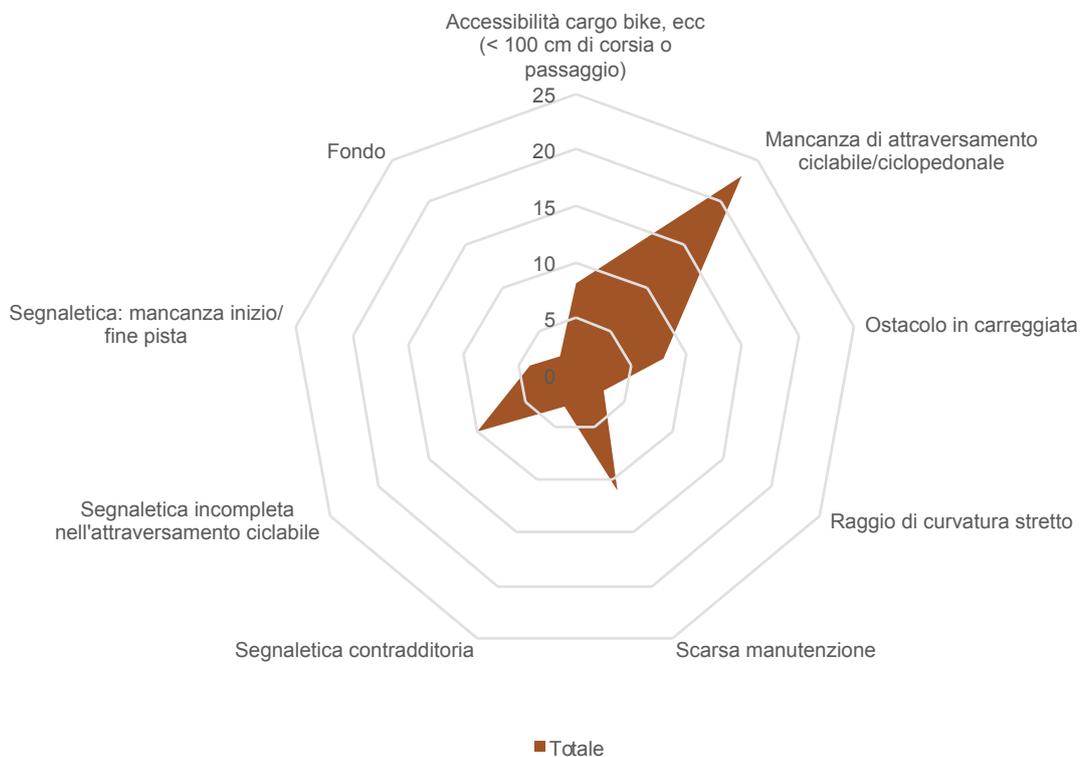
**Sintesi generica delle criticità**

Sulla base dei sopralluoghi condotti, le criticità maggiormente individuate riguardano la scarsa manutenzione dei percorsi esistenti, la mancanza di attraversamenti ciclabili e la segnaletica incompleta negli attraversamenti ciclabili/ciclopedonali. In diverse occasioni, relativamente al tema dell'accessibilità, è stata riscontrata la difficoltà di passaggio delle cargo-bike (<100cm di corsia o passaggio). Riguardo l'incidentalità, non sono stati individuati tratti critici lungo la linea in oggetto.

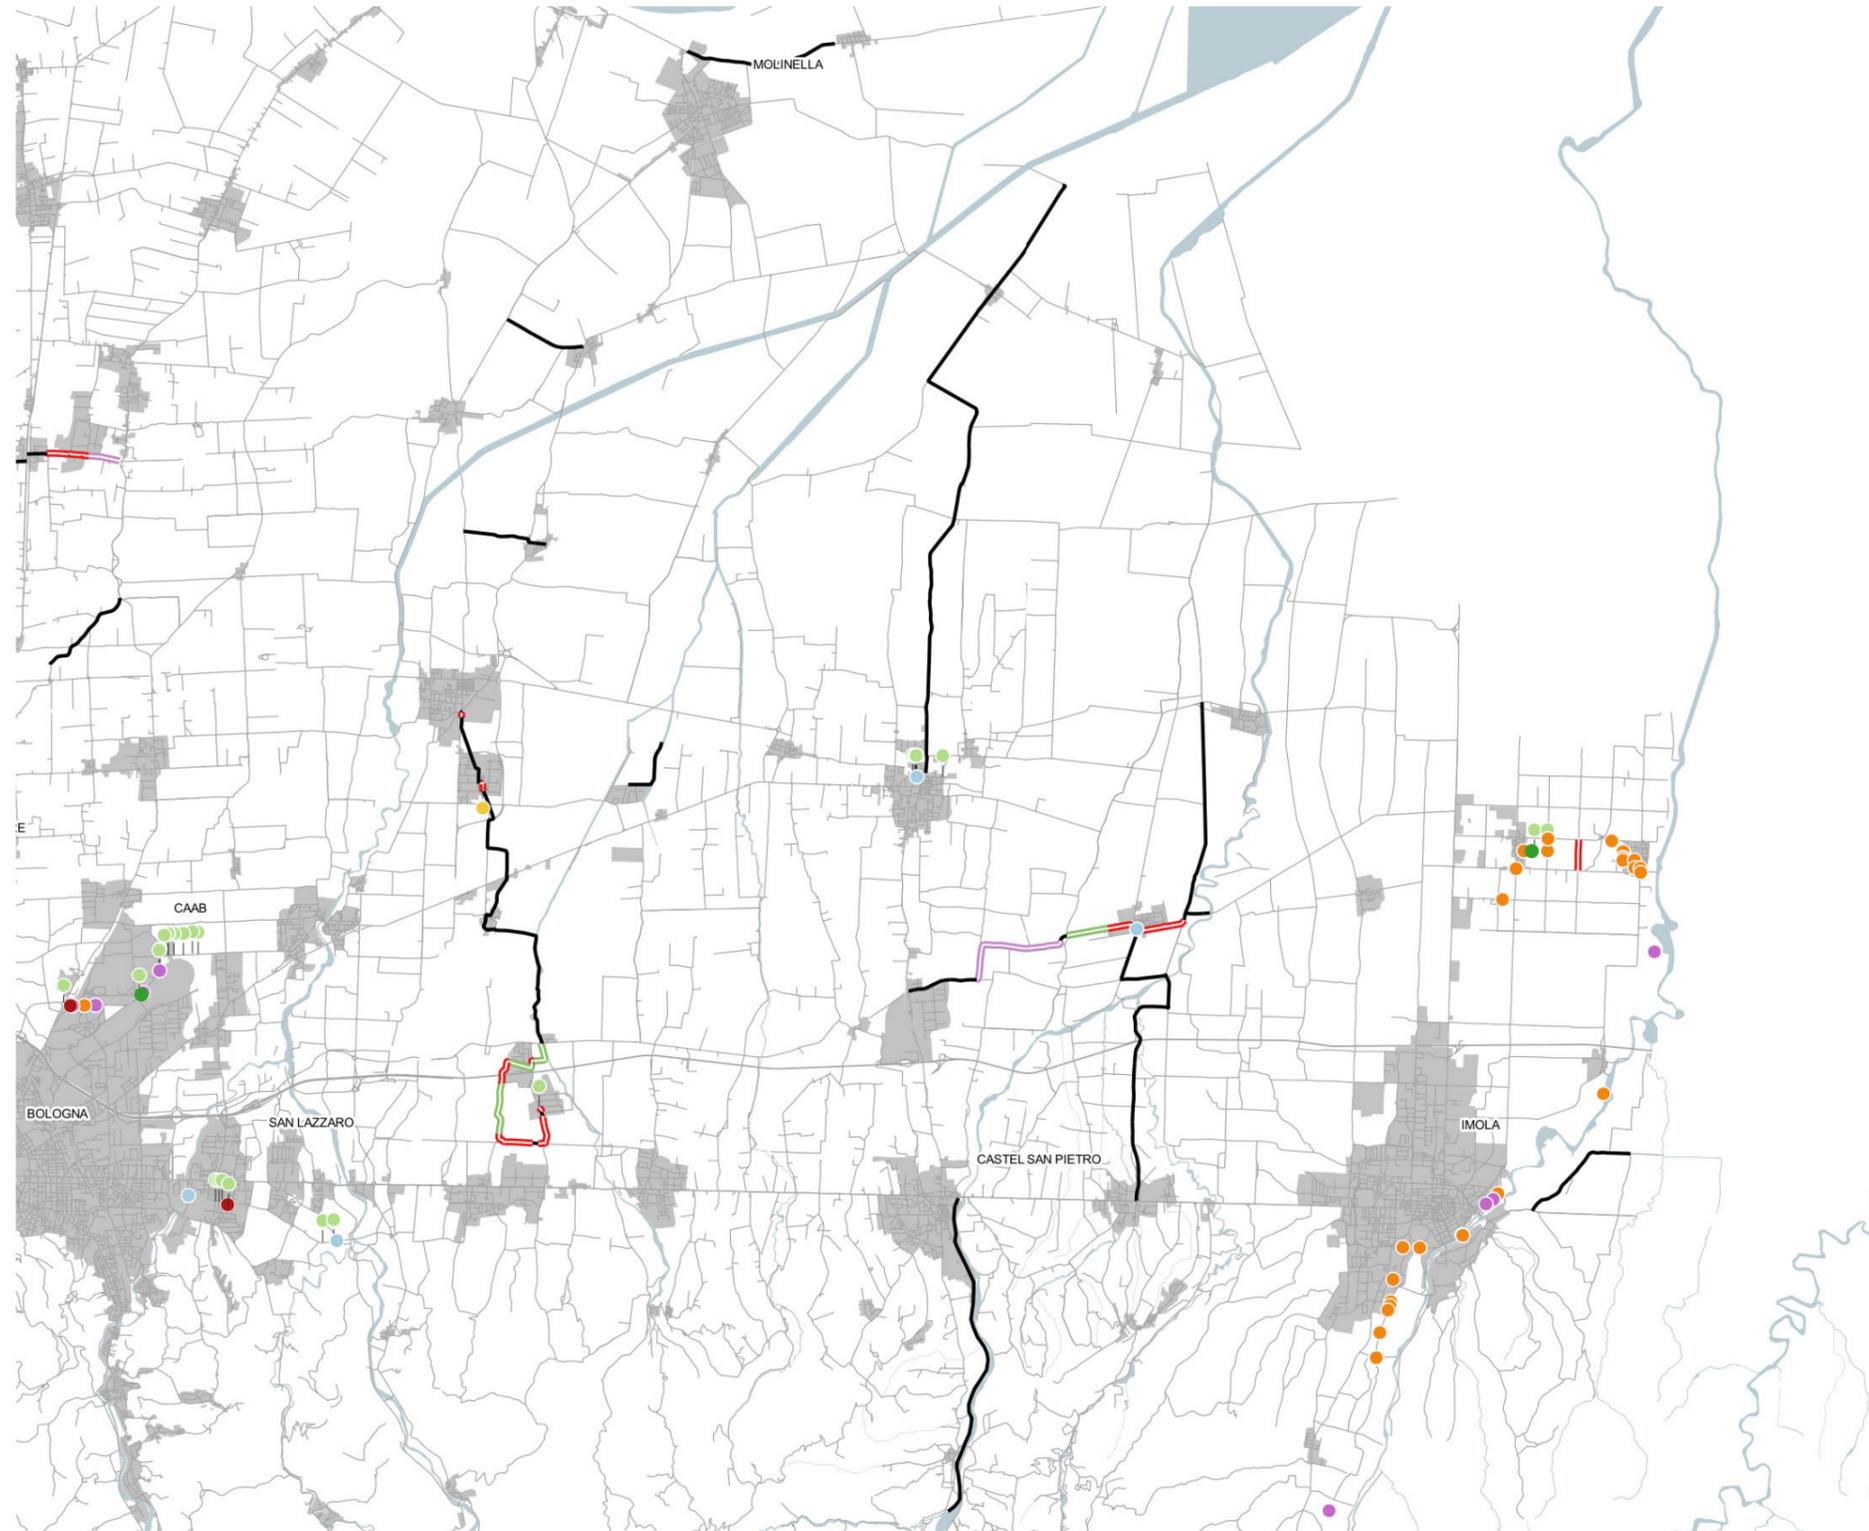
### Accessibilità

- Accessibilità cargo bike, ecc (< 100 cm di corsia o passaggio)
- Larghezza inferiore a 2,5 m (bidirezionale)
- Ostacolo in carreggiata
- Raggio di curvatura stretto
- Scarsa manutenzione
- Fondo
- Pista ciclabile su corsia riservata bidirezionale senza elemento separator

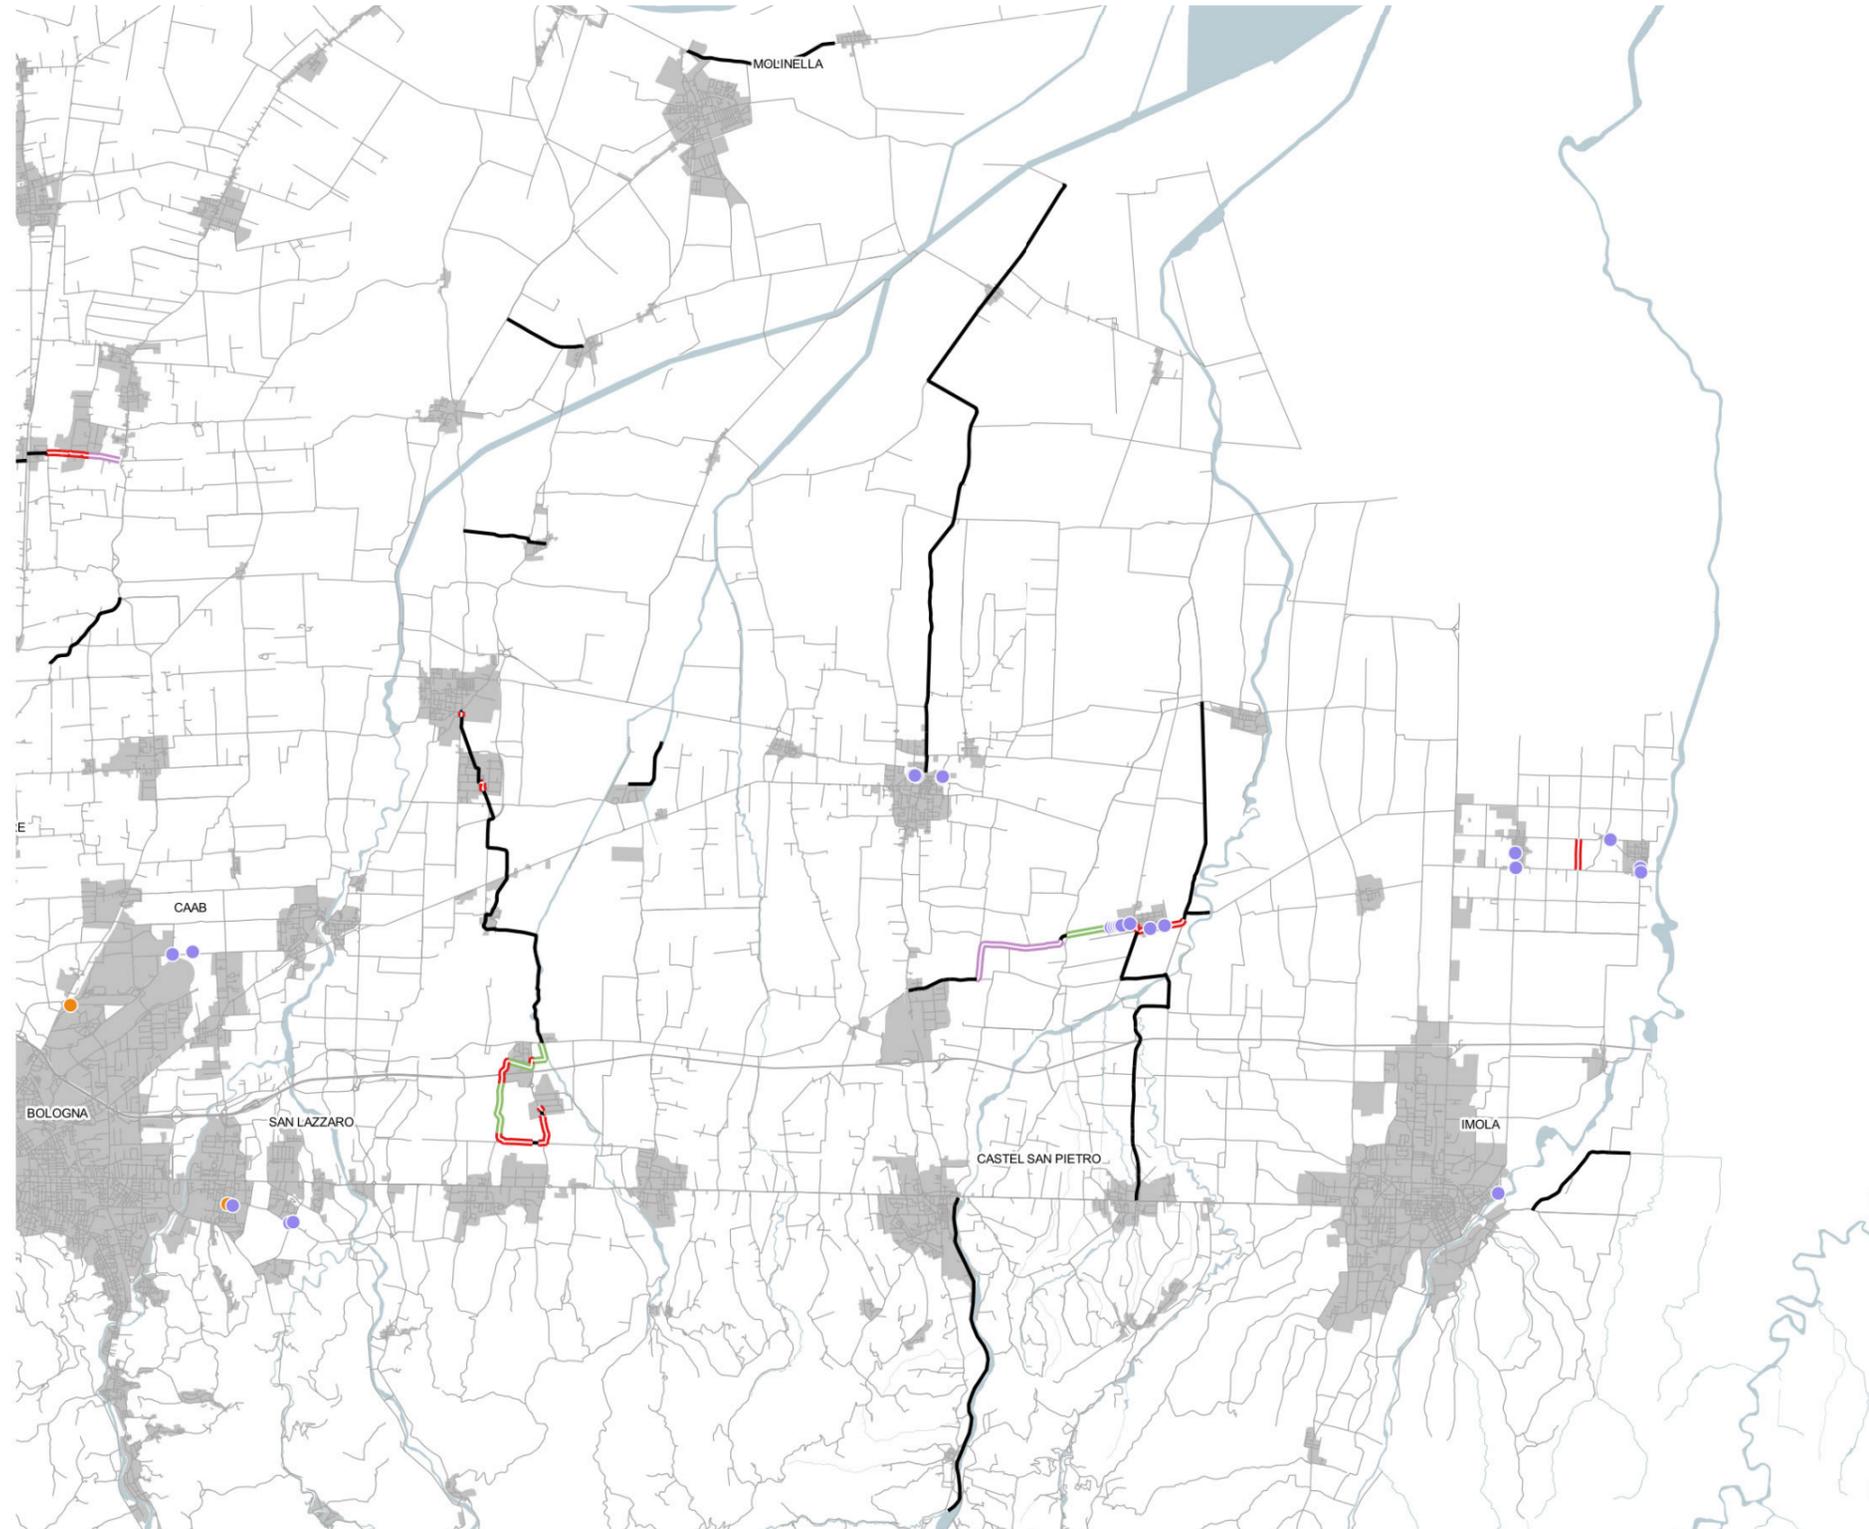
**Tipologia e attraversamenti**

- Mancanza di attraversamento ciclabile/ciclopeditoneale
- Pista ciclabile su corsia riservata bidirezionale senza elemento separatore

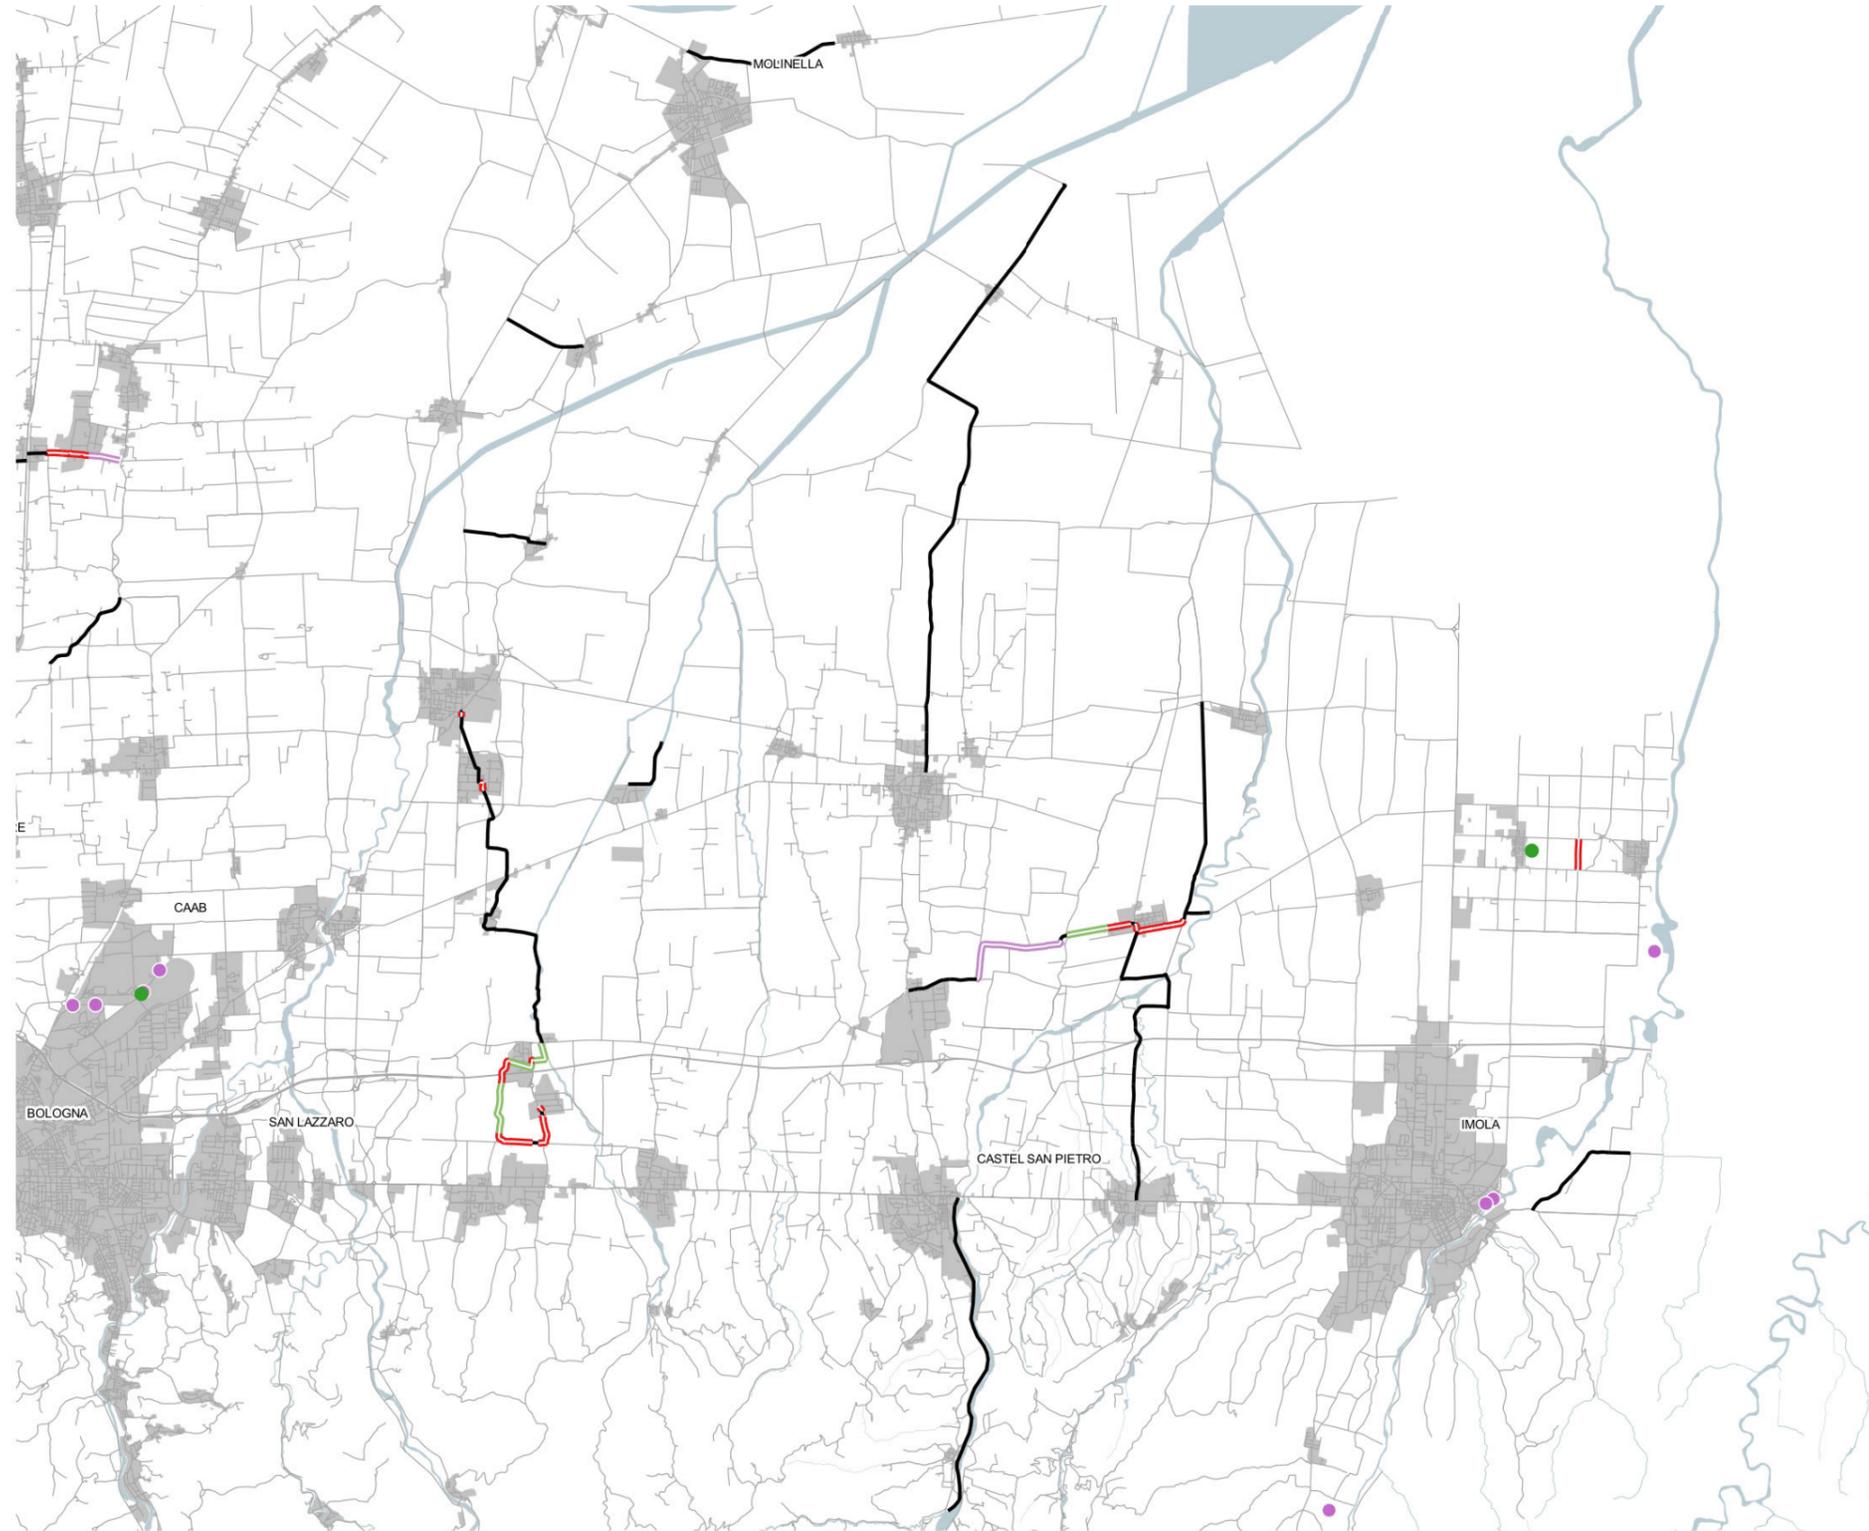
**Manutenzione**

- Scarsa manutenzione
- Fondo

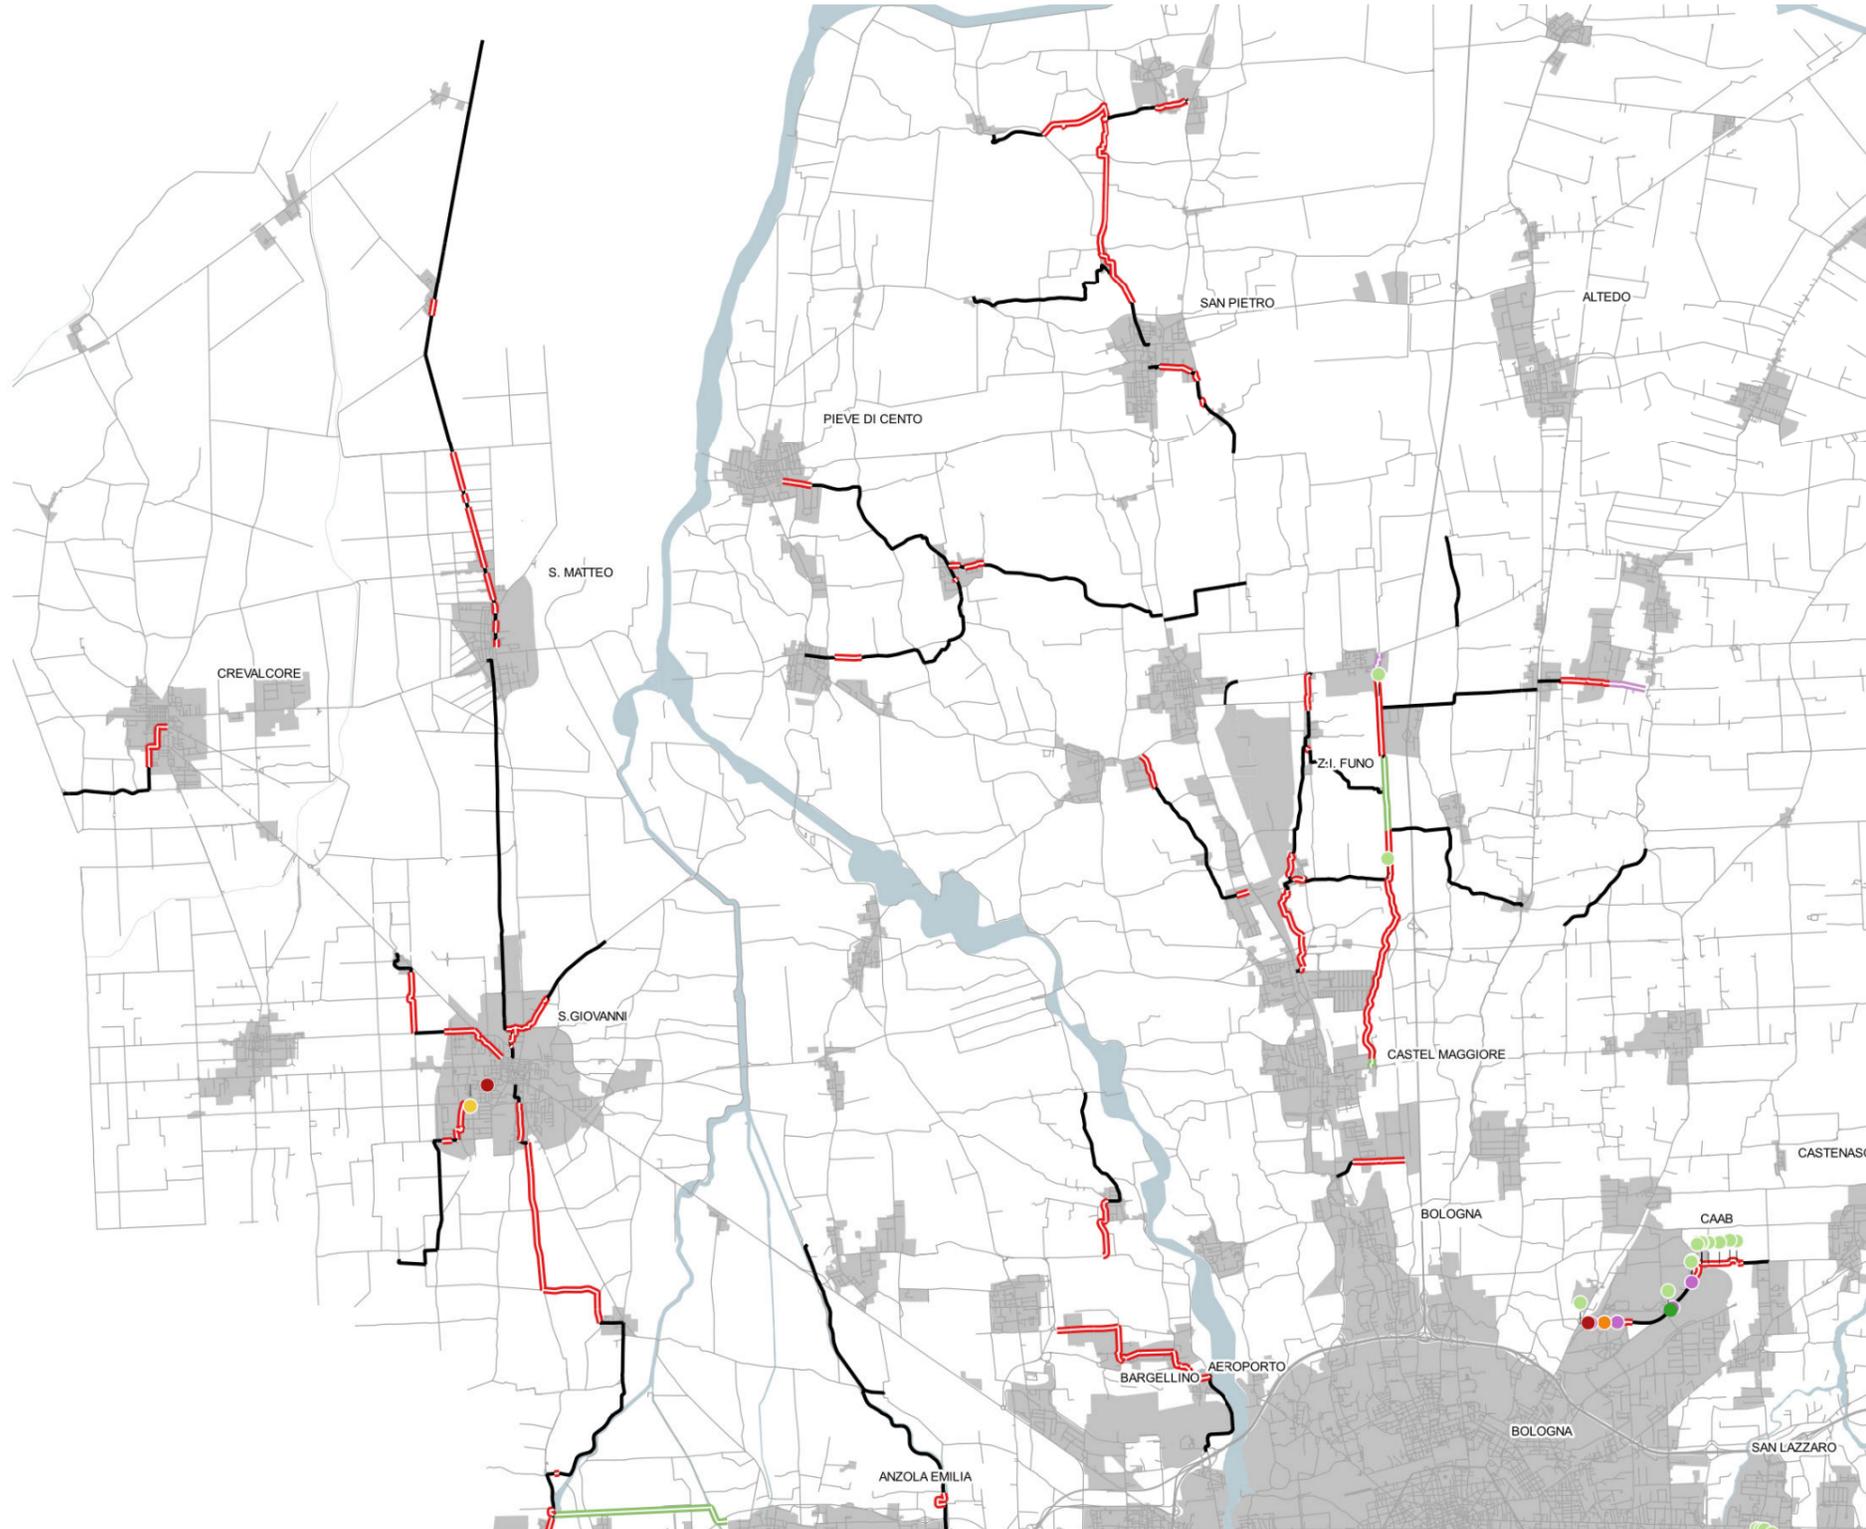
- Accessibilità cargo bike, ecc (< 100 cm di corsia o passaggio)
- Larghezza inferiore a 2,5 m (bidirezionale)
- Ostacolo in carreggiata
- Raggio di curvatura stretto
- Scarsa manutenzione
- Fondo
- Pista ciclabile su corsia riservata bidirezionale senza elemento separator

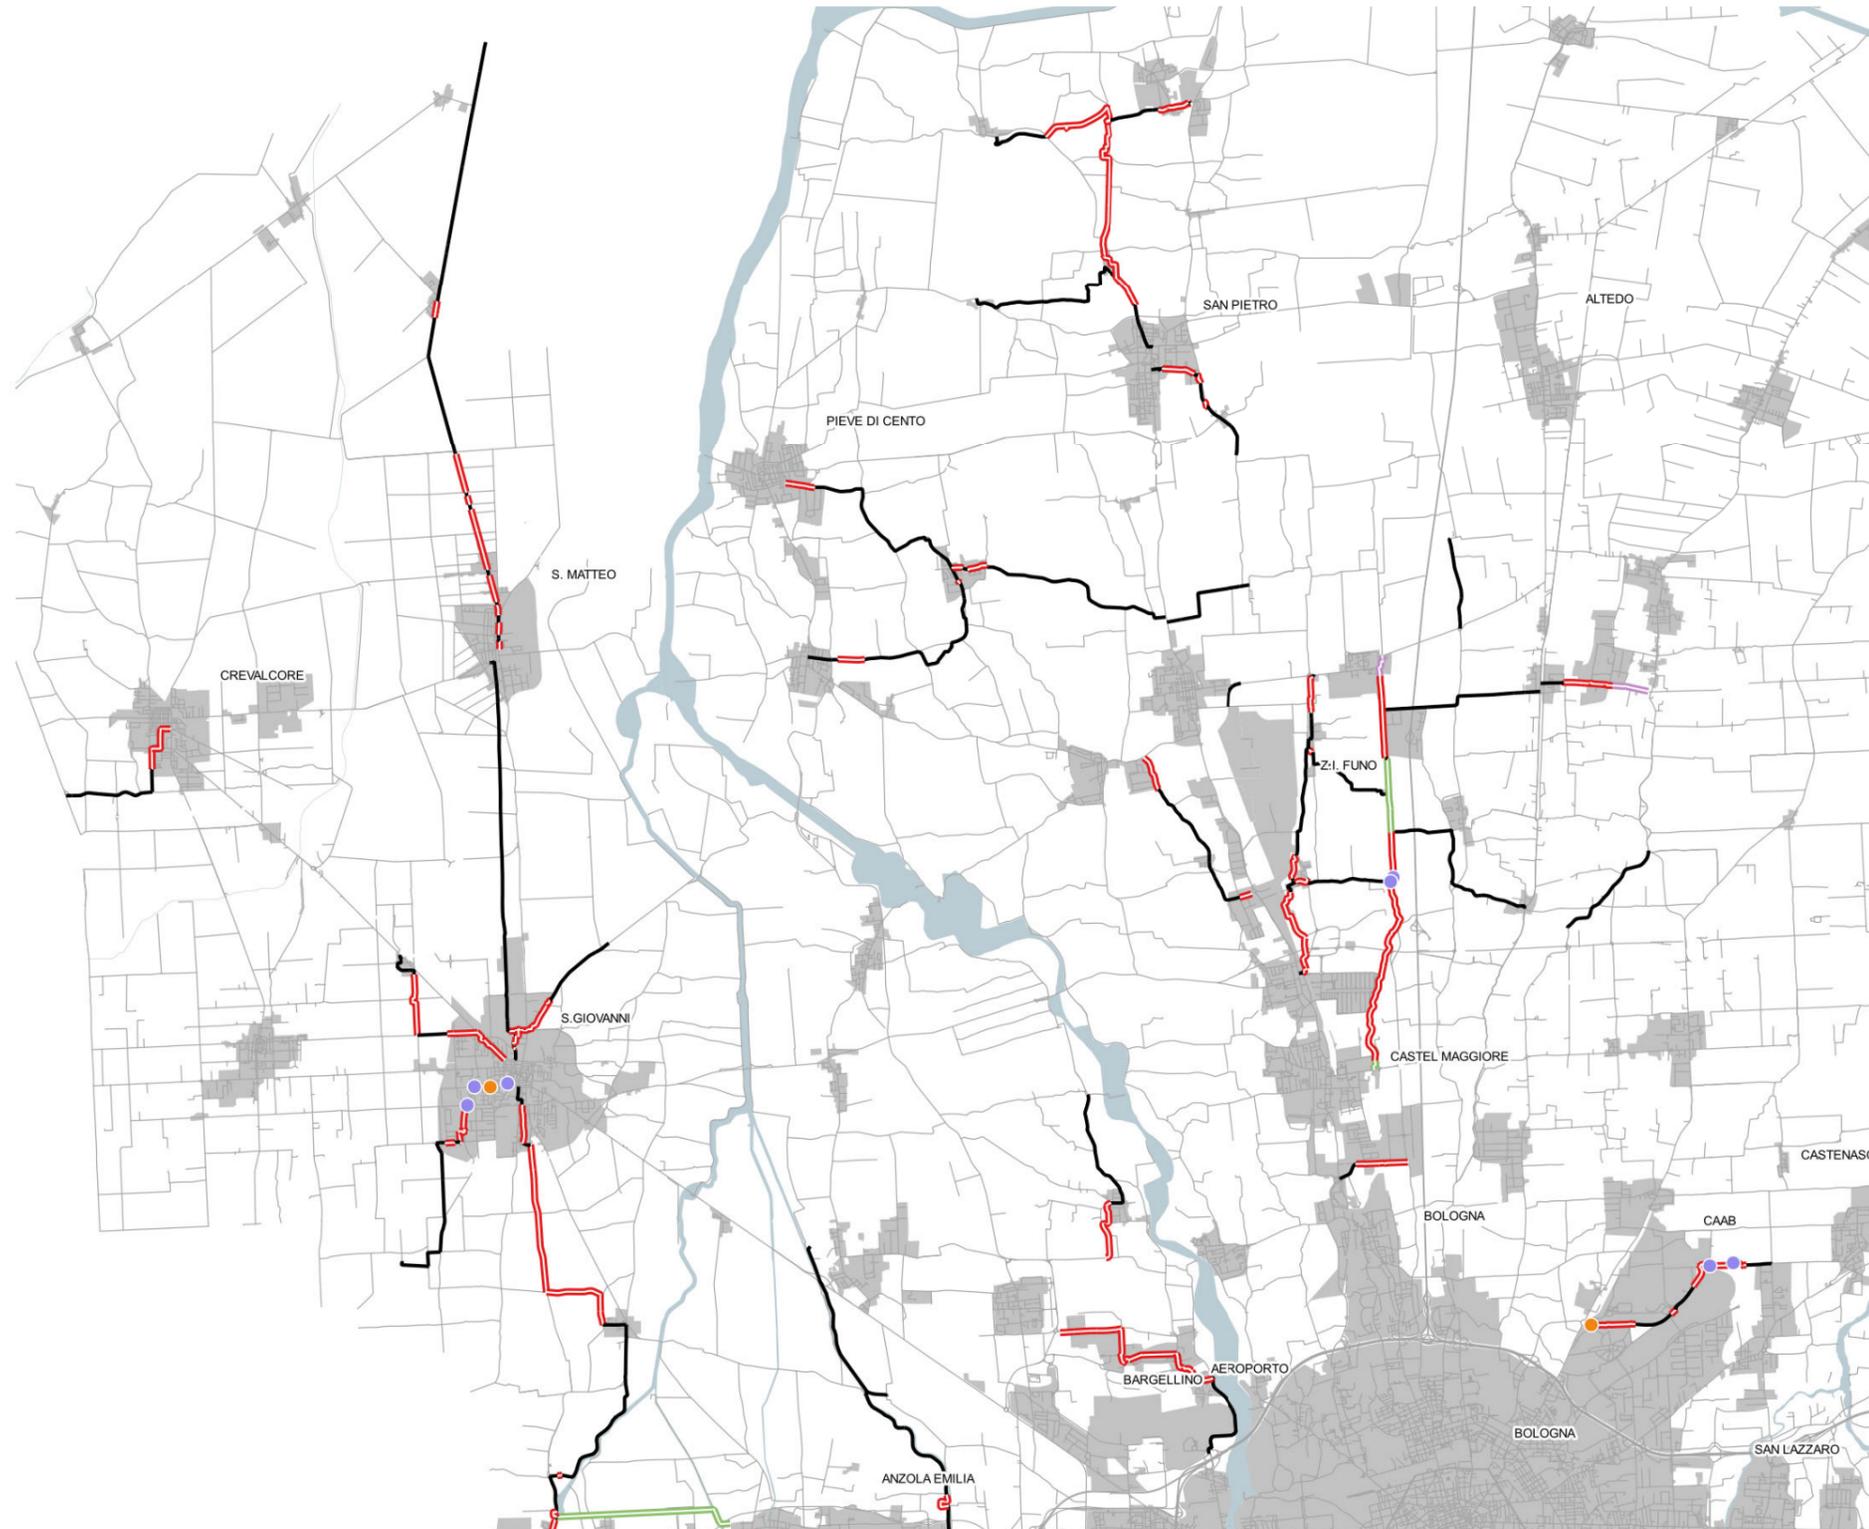
Tipologia e attraversamenti

- Mancanza di attraversamento ciclabile/ciclopeditone
- Pista ciclabile su corsia riservata bidirezionale senza elemento separatore

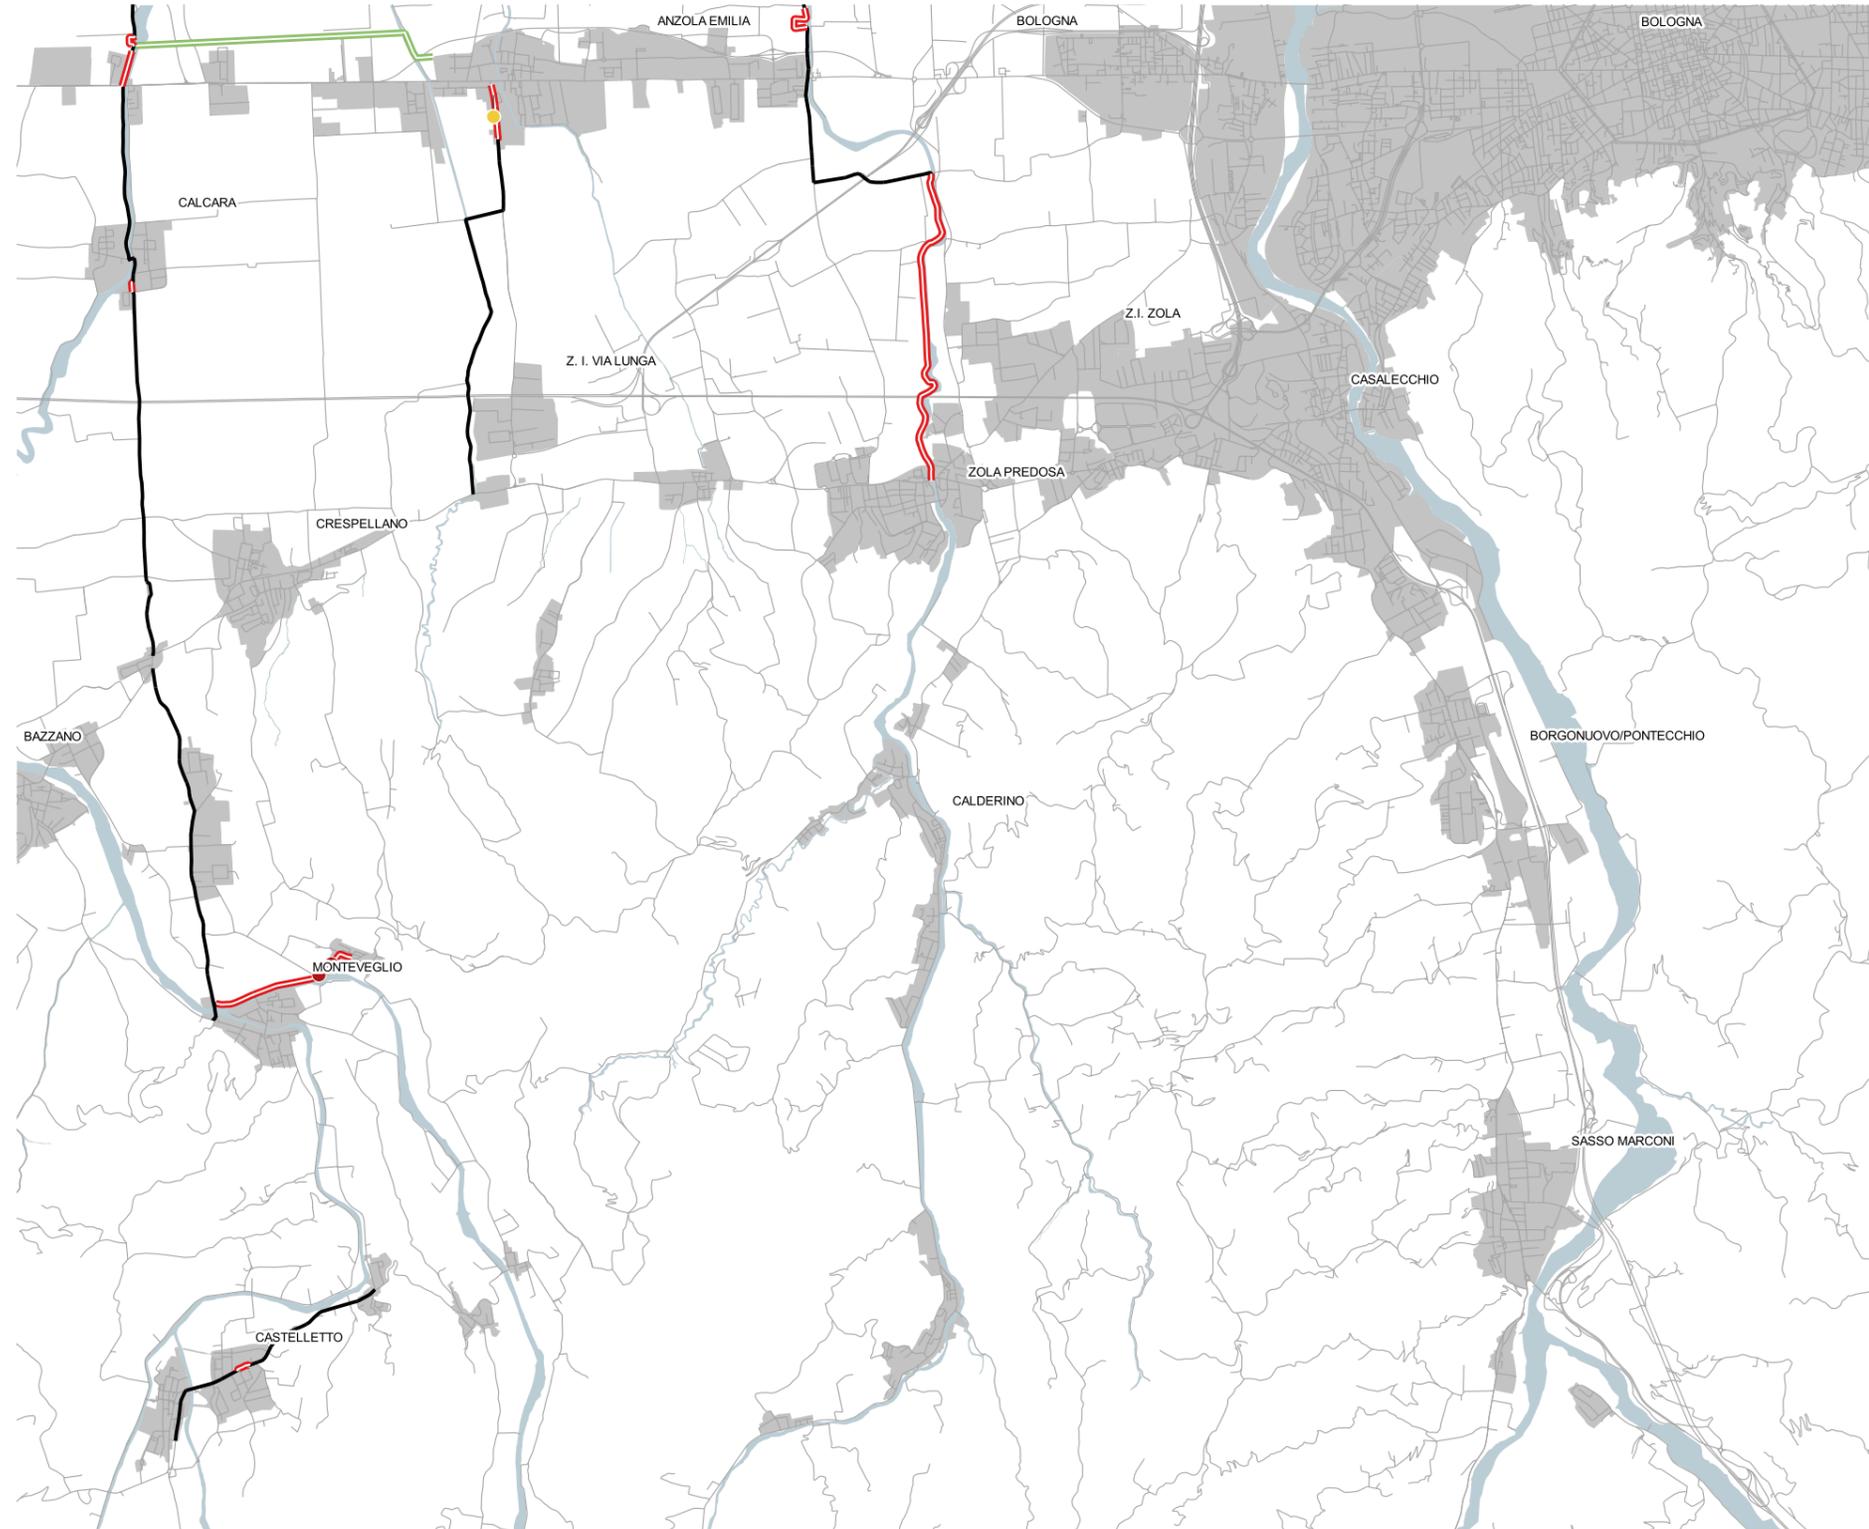
Accessibilità

- Larghezza inferiore a 2,5 m (bidirezionale)
- Pista ciclabile su corsia riservata bidirezionale senza elemento separatore
