# Progettazione della rete strategica del biciplan metropolitano e le sue integrazioni

CUP C52C19000080001 CIG 8558835E10

**Città Metropolitana di Bologna**

**Relazione generale**

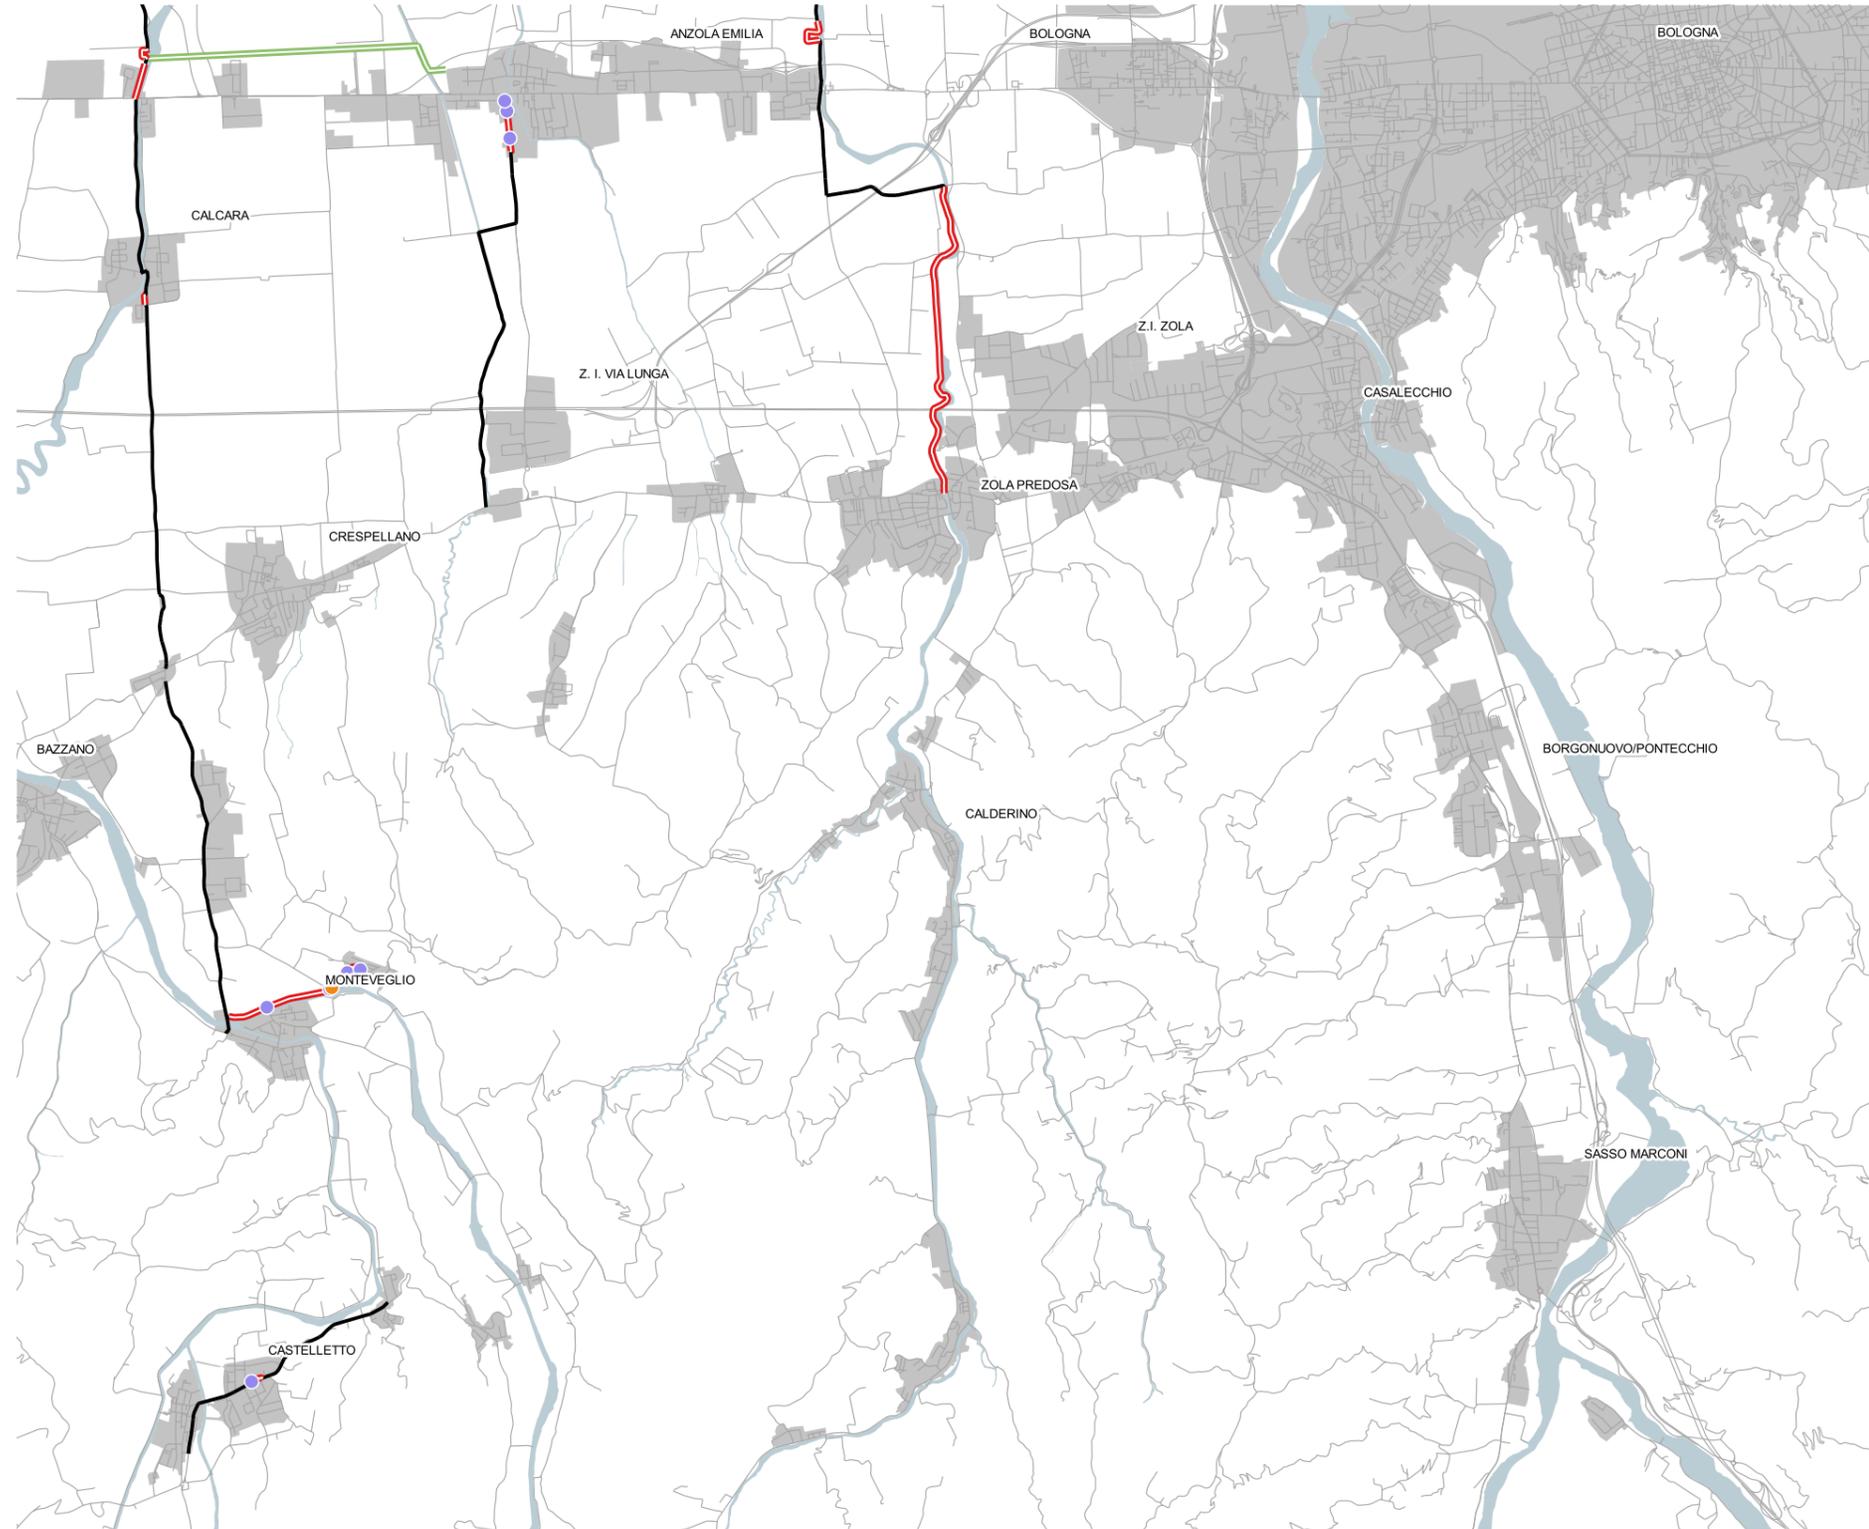
Tipologia e attraversamenti

- Mancanza di attraversamento ciclabile/ciclopedonale
- Pista ciclabile su corsia riservata bidirezionale senza elemento separatore

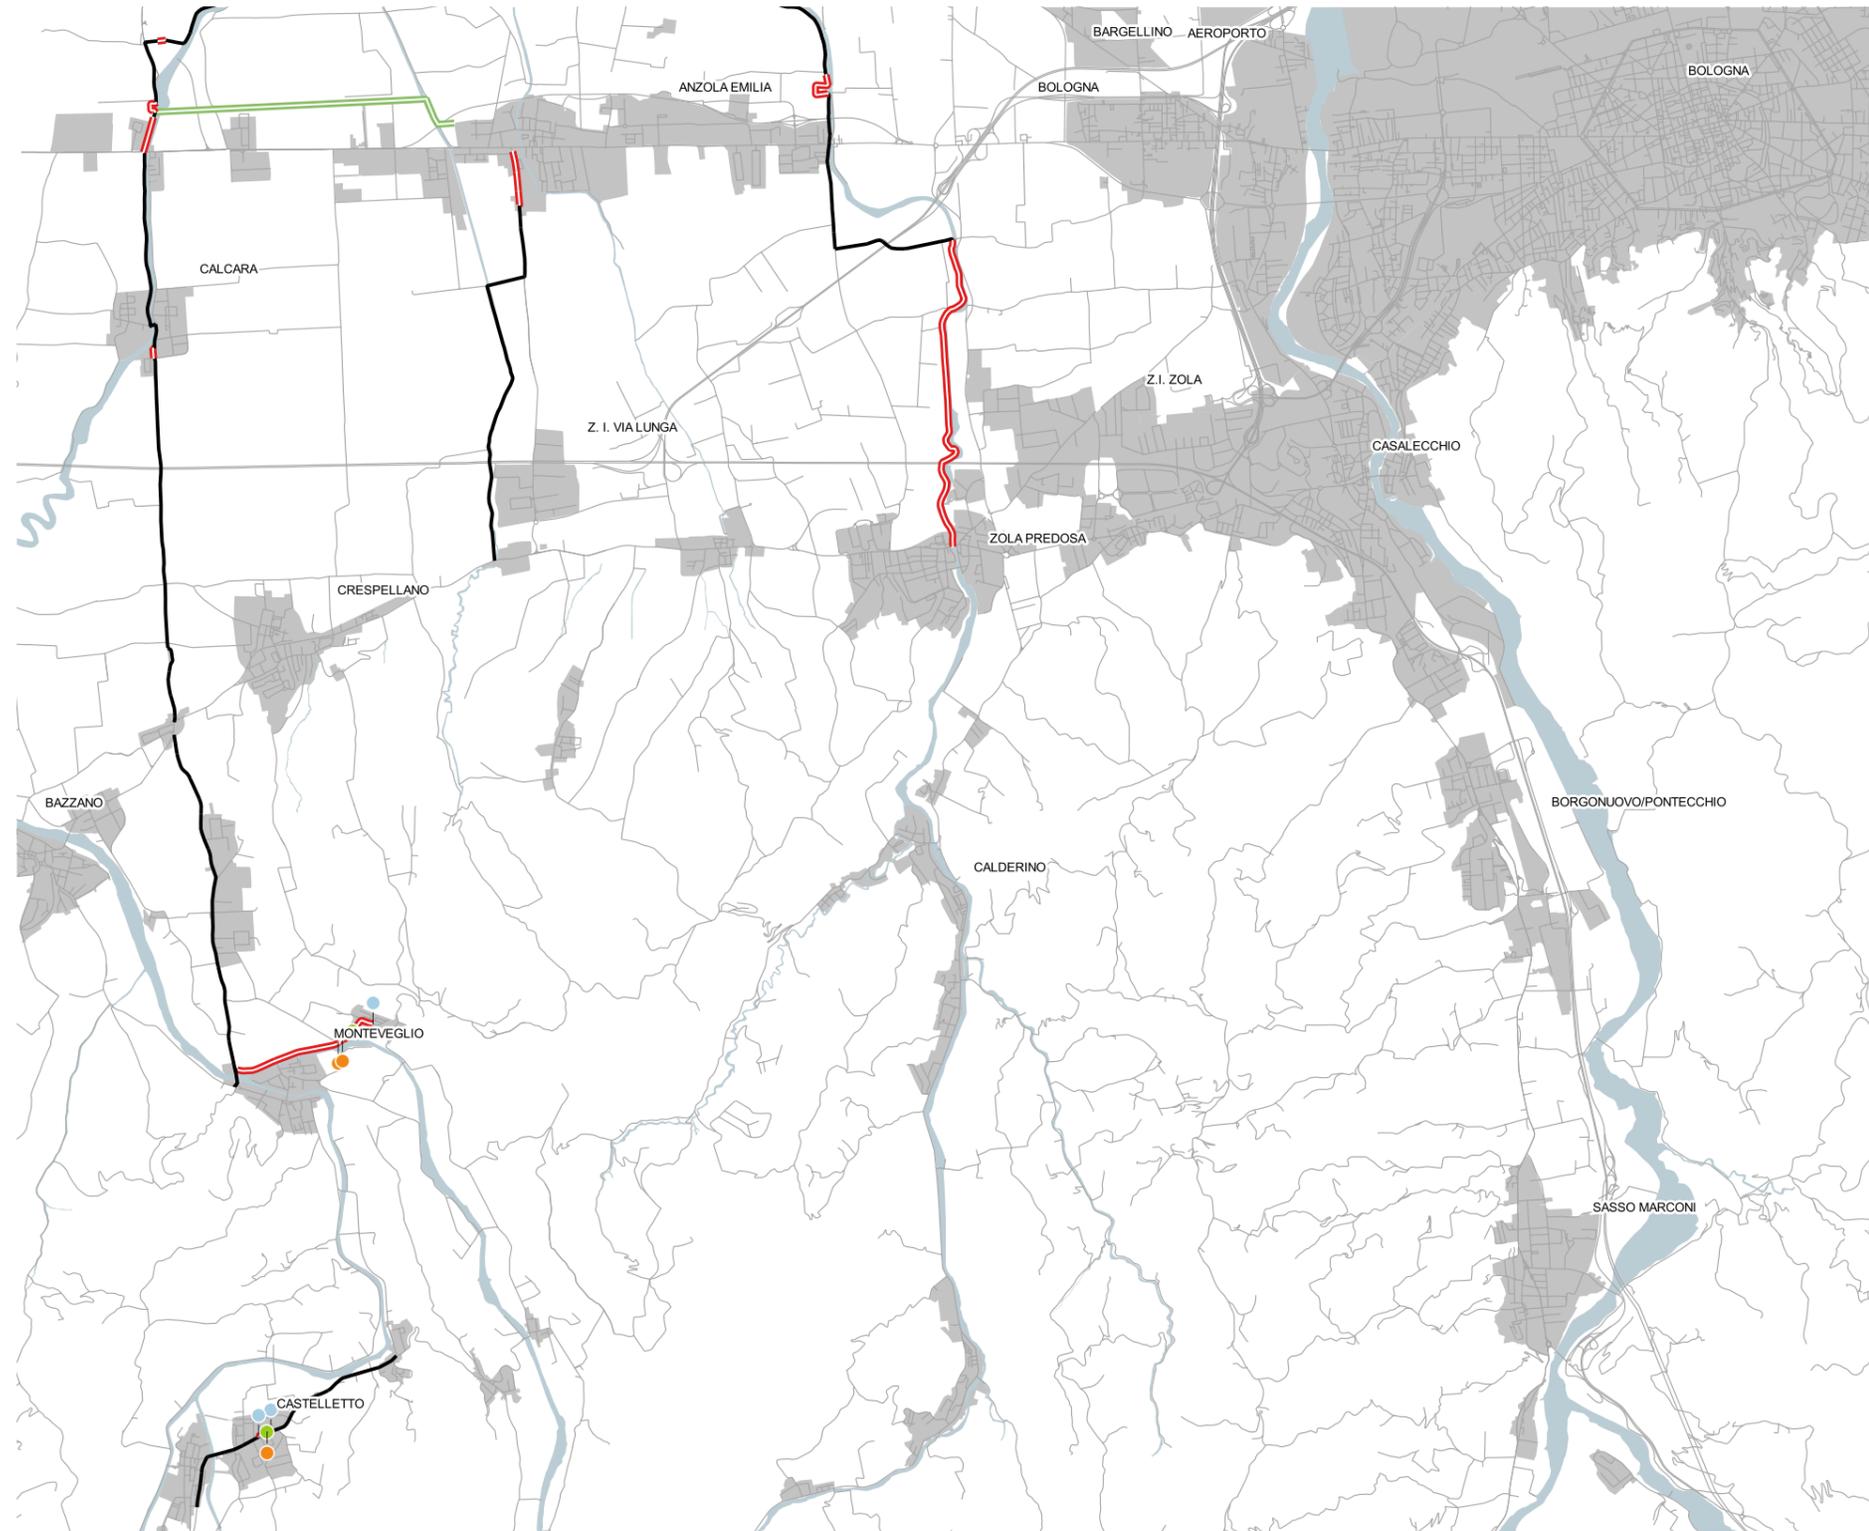
### Segnaletica

- Segnaletica contraddittoria
- Segnaletica incompleta nell'attraversamento ciclabile
- Segnaletica: mancanza fine pista
- Segnaletica: mancanza inizio pista
- Segnaletica: mancanza inizio/fine pista

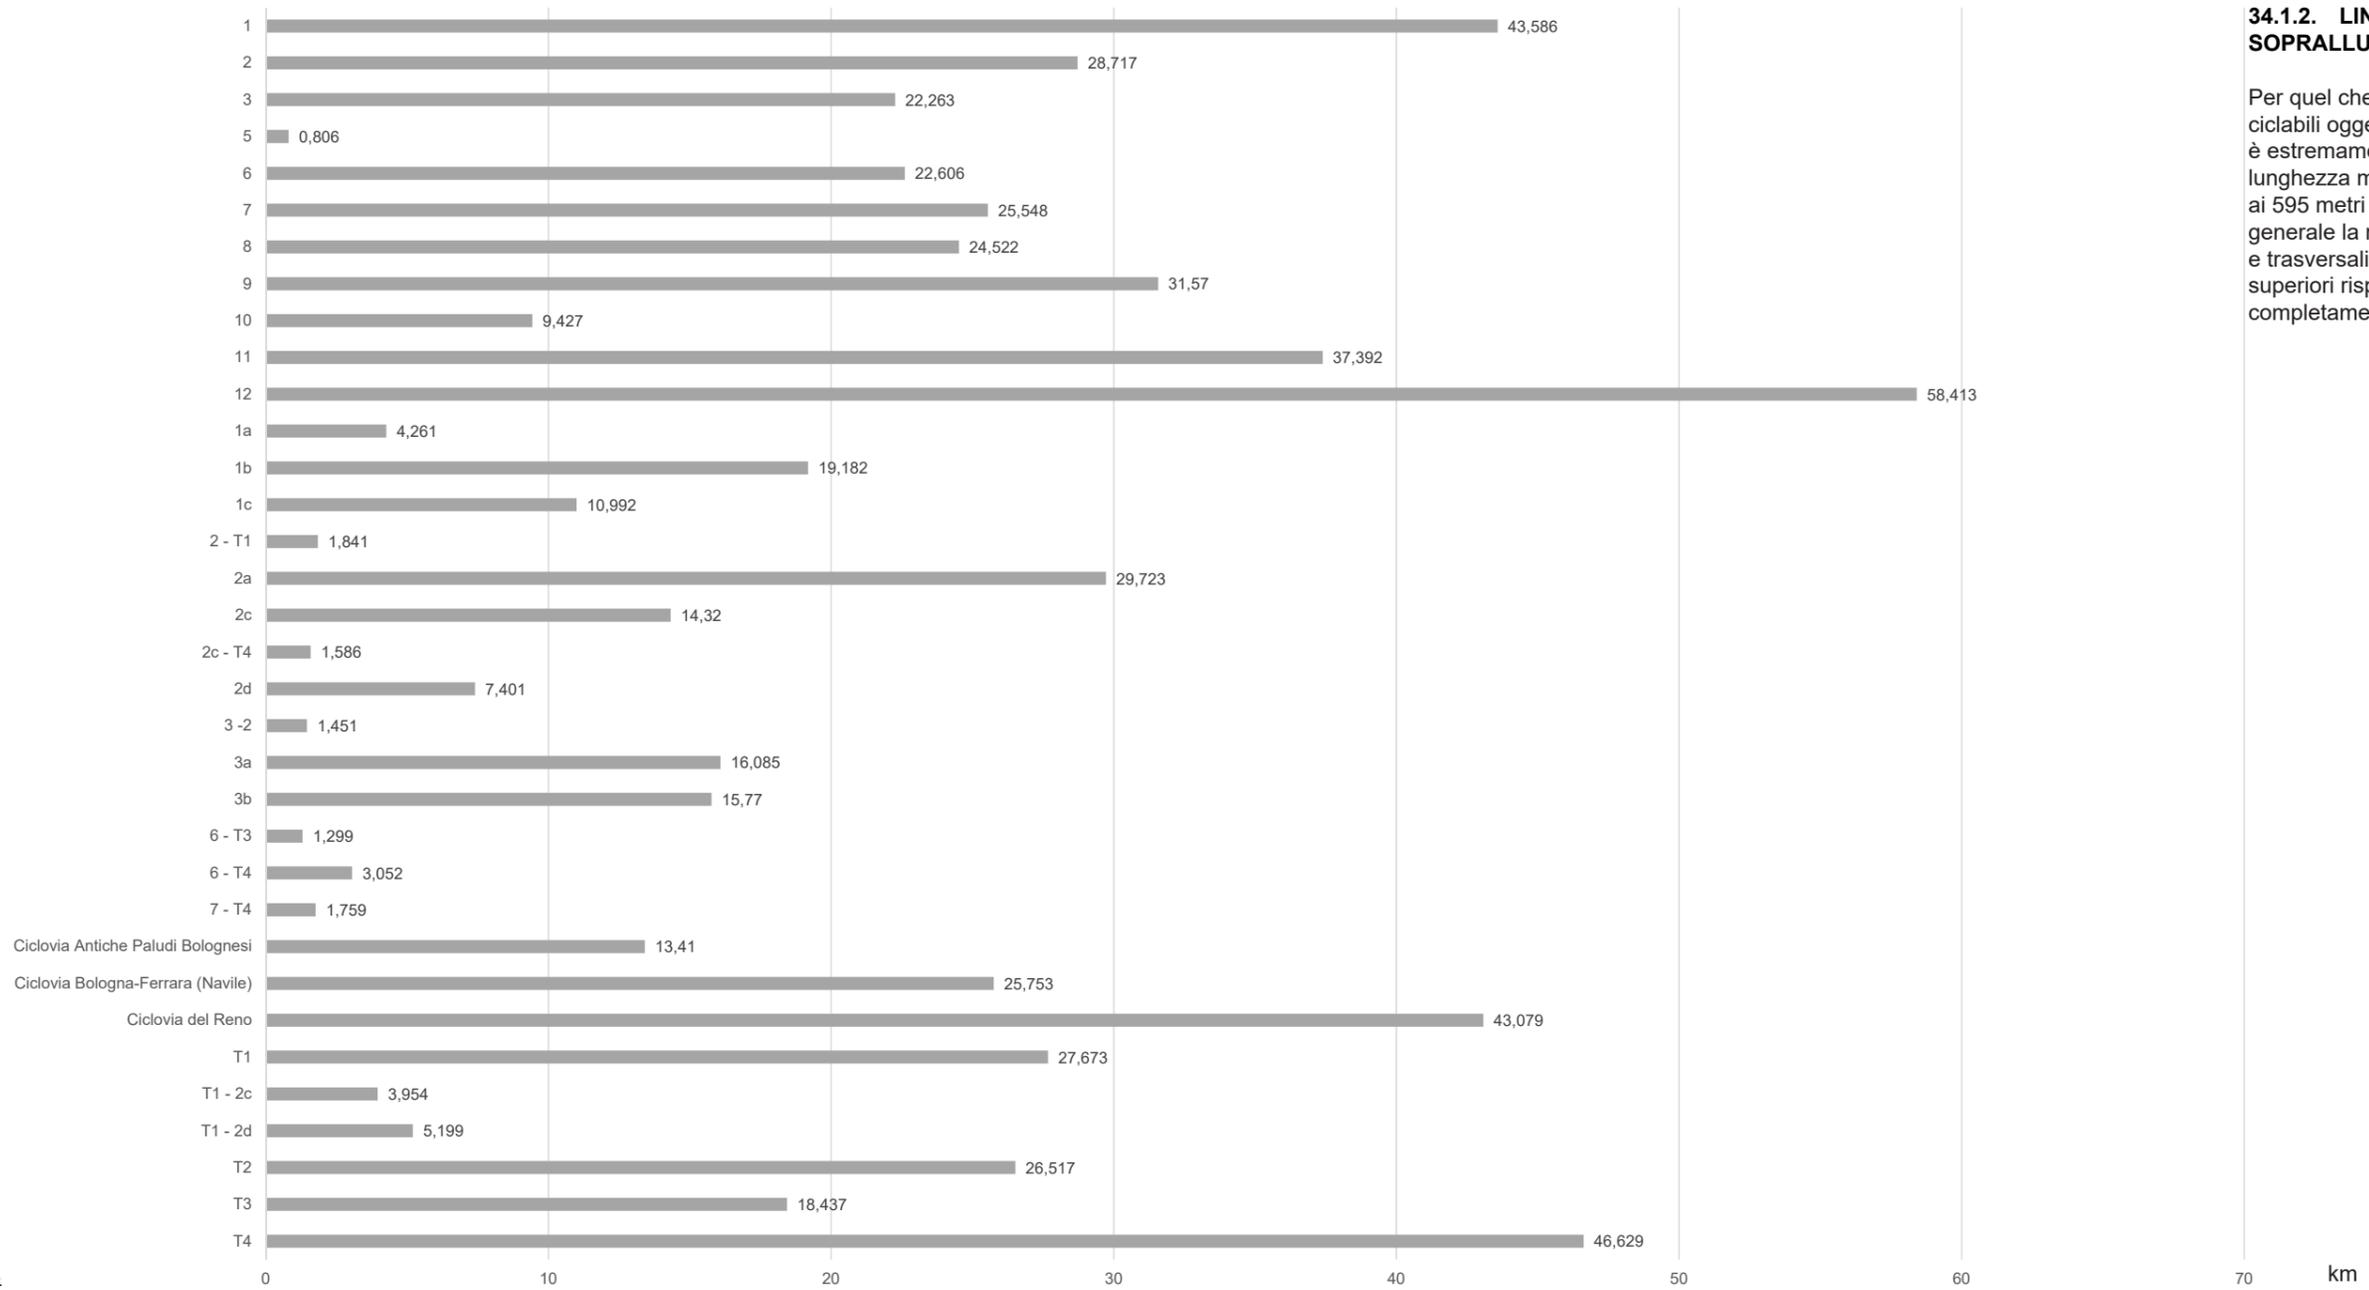
Per quel che riguarda l'estensione delle linee ciclabili oggetto di sopralluogo il panorama è estremamente variegato. Si va da una lunghezza massima di 58 km della Linea 12 ai 595 metri della T3-direzione interporto. In generale la rete strategica, fatta di assi radiali e trasversali a Bologna, vanta lunghezze molto superiori rispetto alla rete integrativa che è di completamento-connesione.

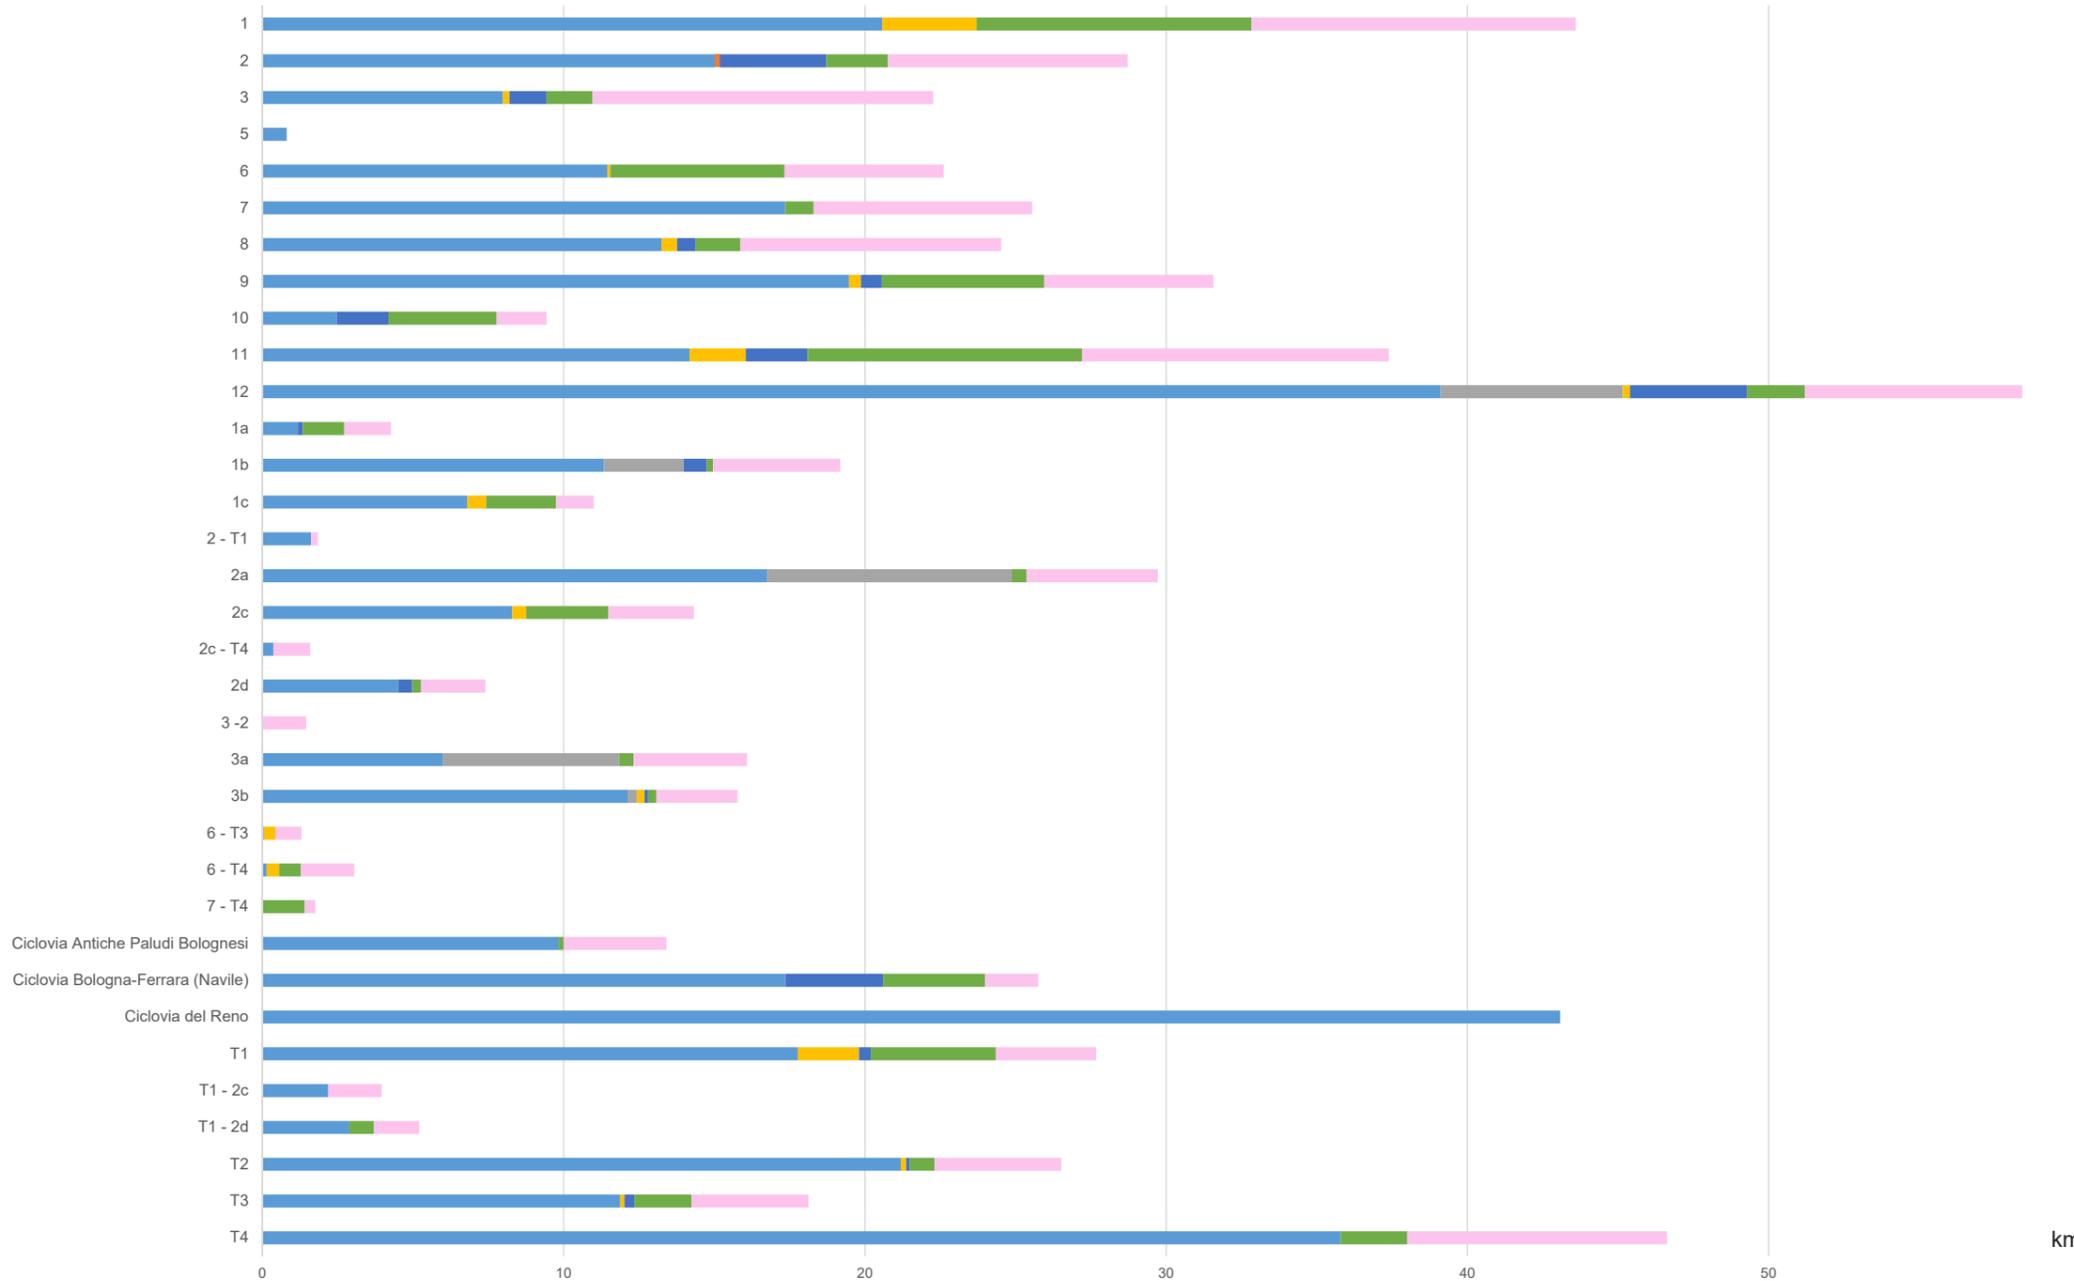
Tra le altre informazioni, è stato rilevato e classificato il contesto in cui si inserisce la rete ciclabile. Tale informazione è legata più alla sfera percettiva che alla definizione della zona urbanistica in cui il tratto ricade. Si nota che il contesto prevalente è l' agricolo-rurale, seguito dal residenziale e dal produttivo-commerciale. La percentuale di contesto "boschivo" riguarda poco meno di 60 Km su tutta la rete mentre residuale è la lunghezza dei tratti calati in "parco urbano" oppure in "centro storico".

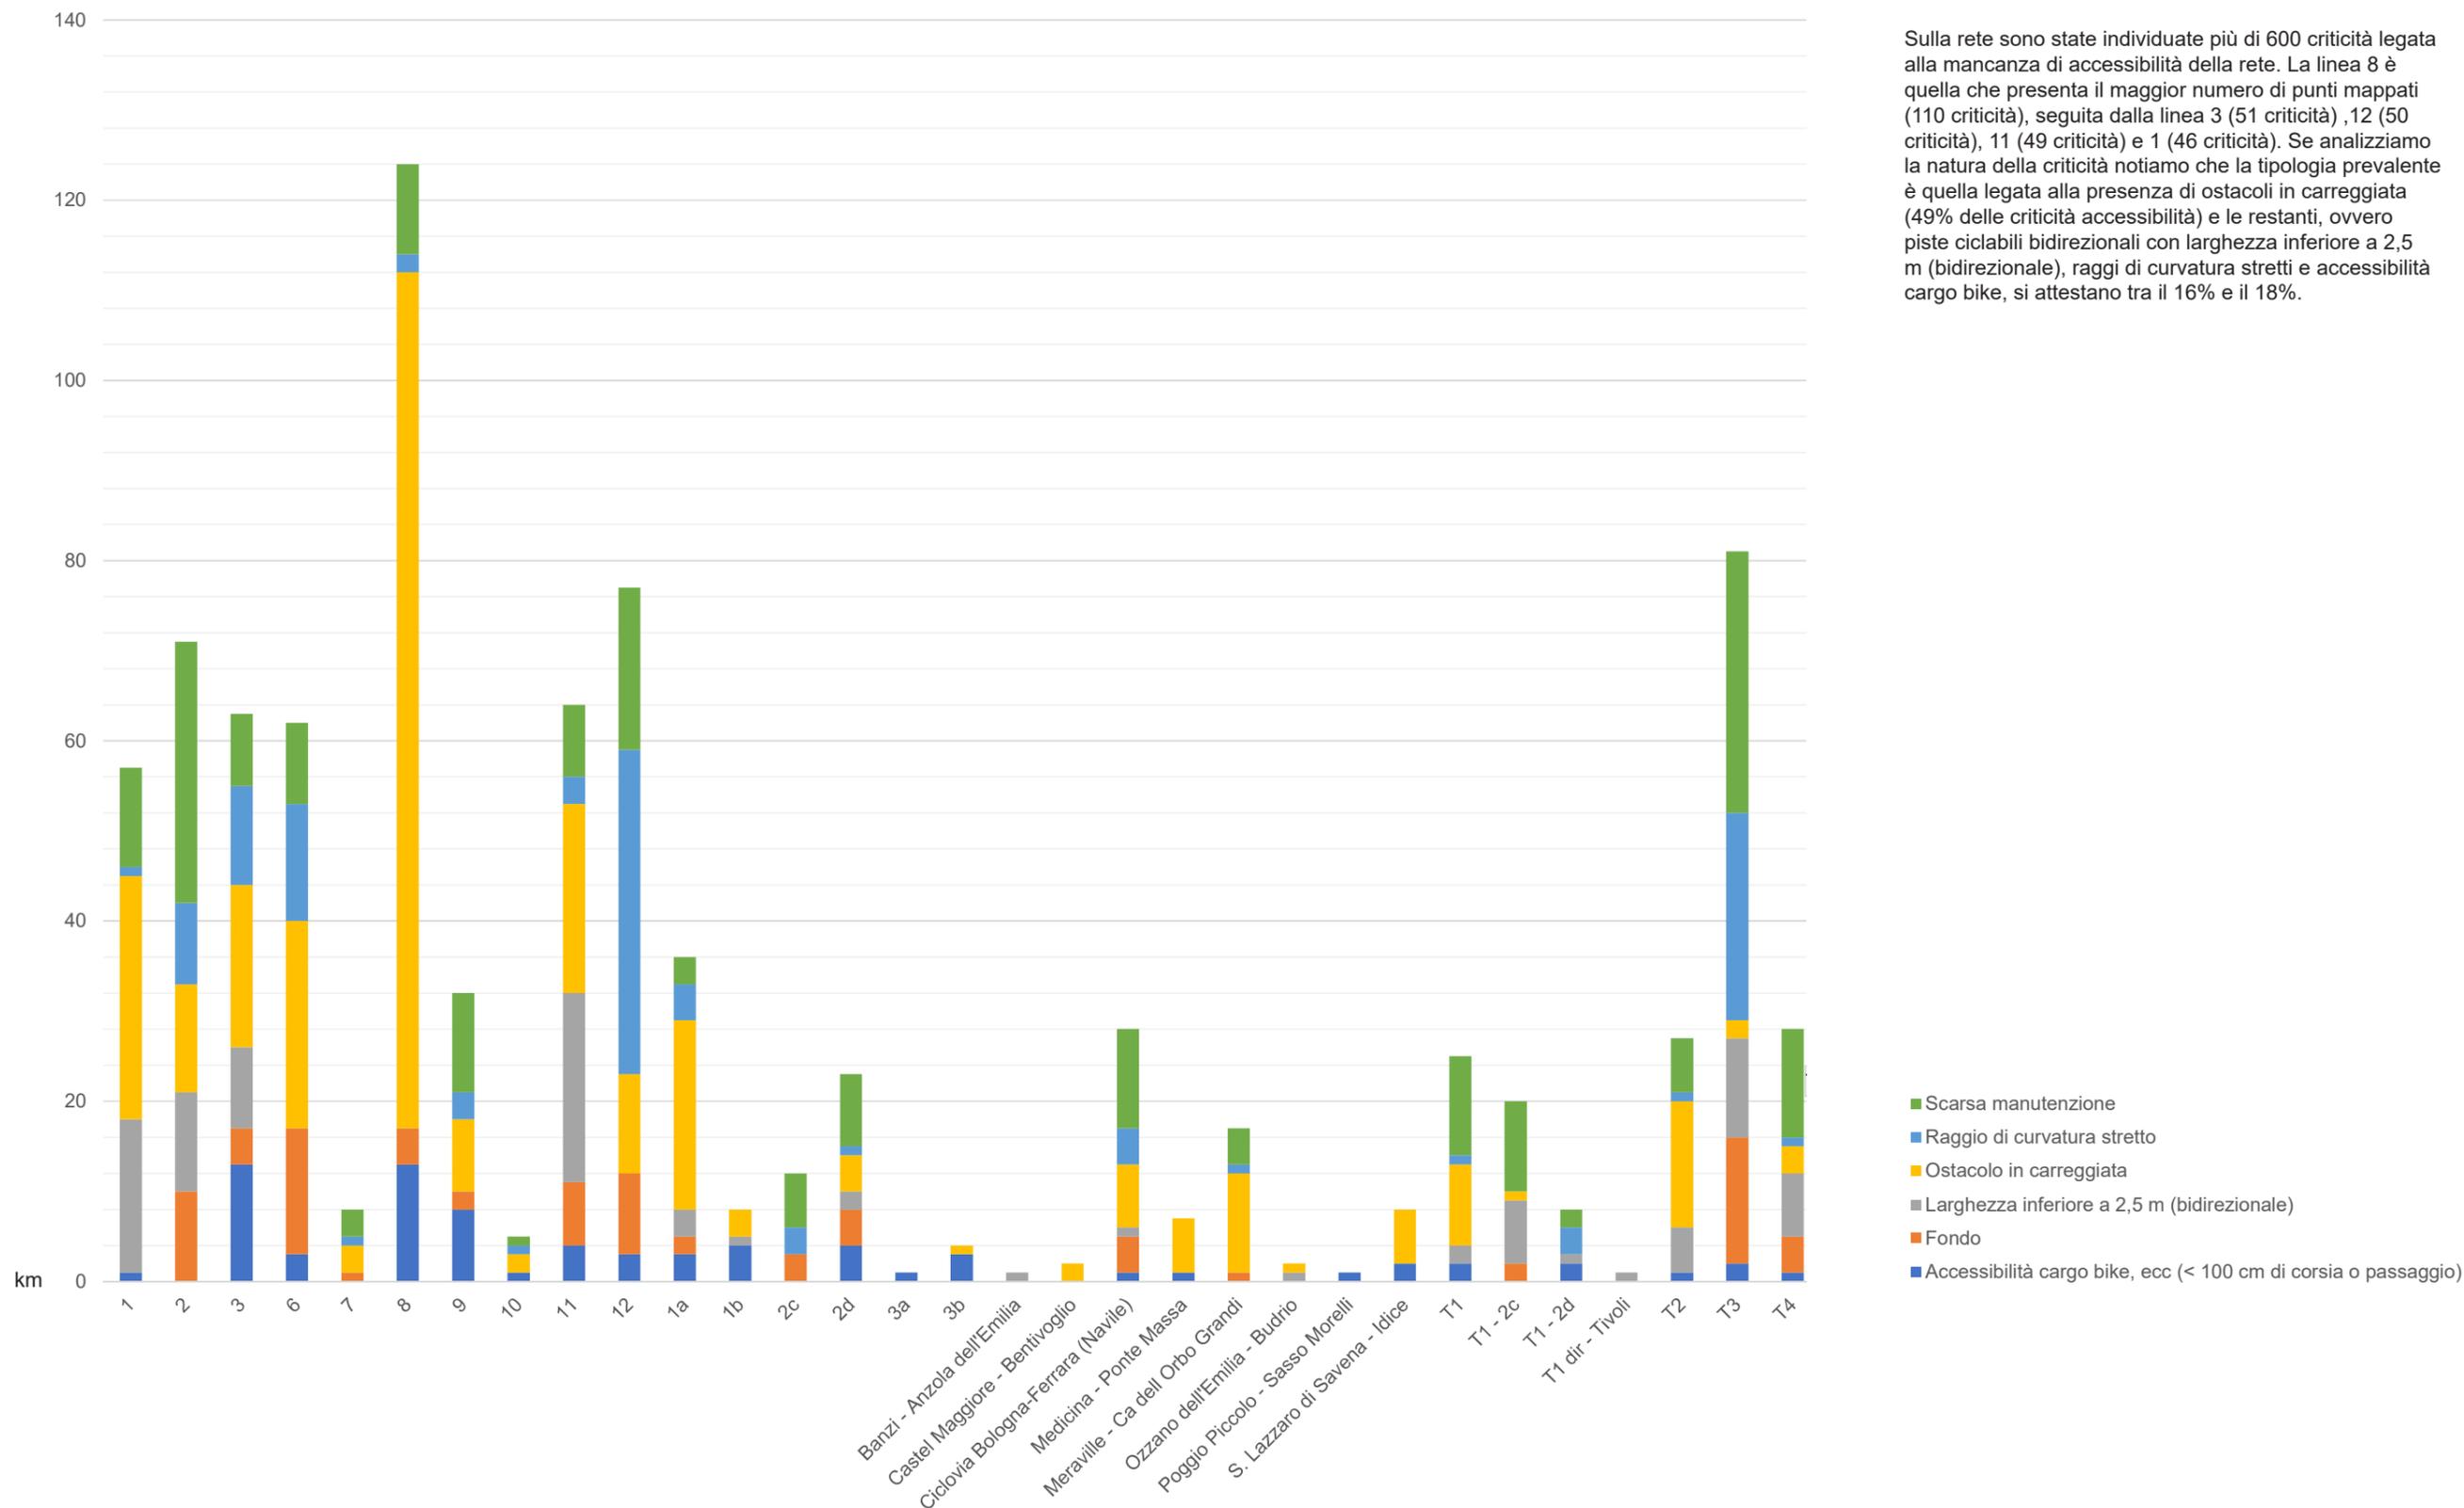
Sulla rete sono state individuate più di 600 criticità legata alla mancanza di accessibilità della rete. La linea 8 è quella che presenta il maggior numero di punti mappati (110 criticità), seguita dalla linea 3 (51 criticità), 12 (50 criticità), 11 (49 criticità) e 1 (46 criticità). Se analizziamo la natura della criticità notiamo che la tipologia prevalente è quella legata alla presenza di ostacoli in carreggiata (49% delle criticità accessibilità) e le restanti, ovvero piste ciclabili bidirezionali con larghezza inferiore a 2,5 m (bidirezionale), raggi di curvatura stretti e accessibilità cargo bike, si attestano tra il 16% e il 18%.

Analisi delle criticità inerenti al tema accessibilità: numero criticità rilevate in funzione della linea ciclabile analizzata

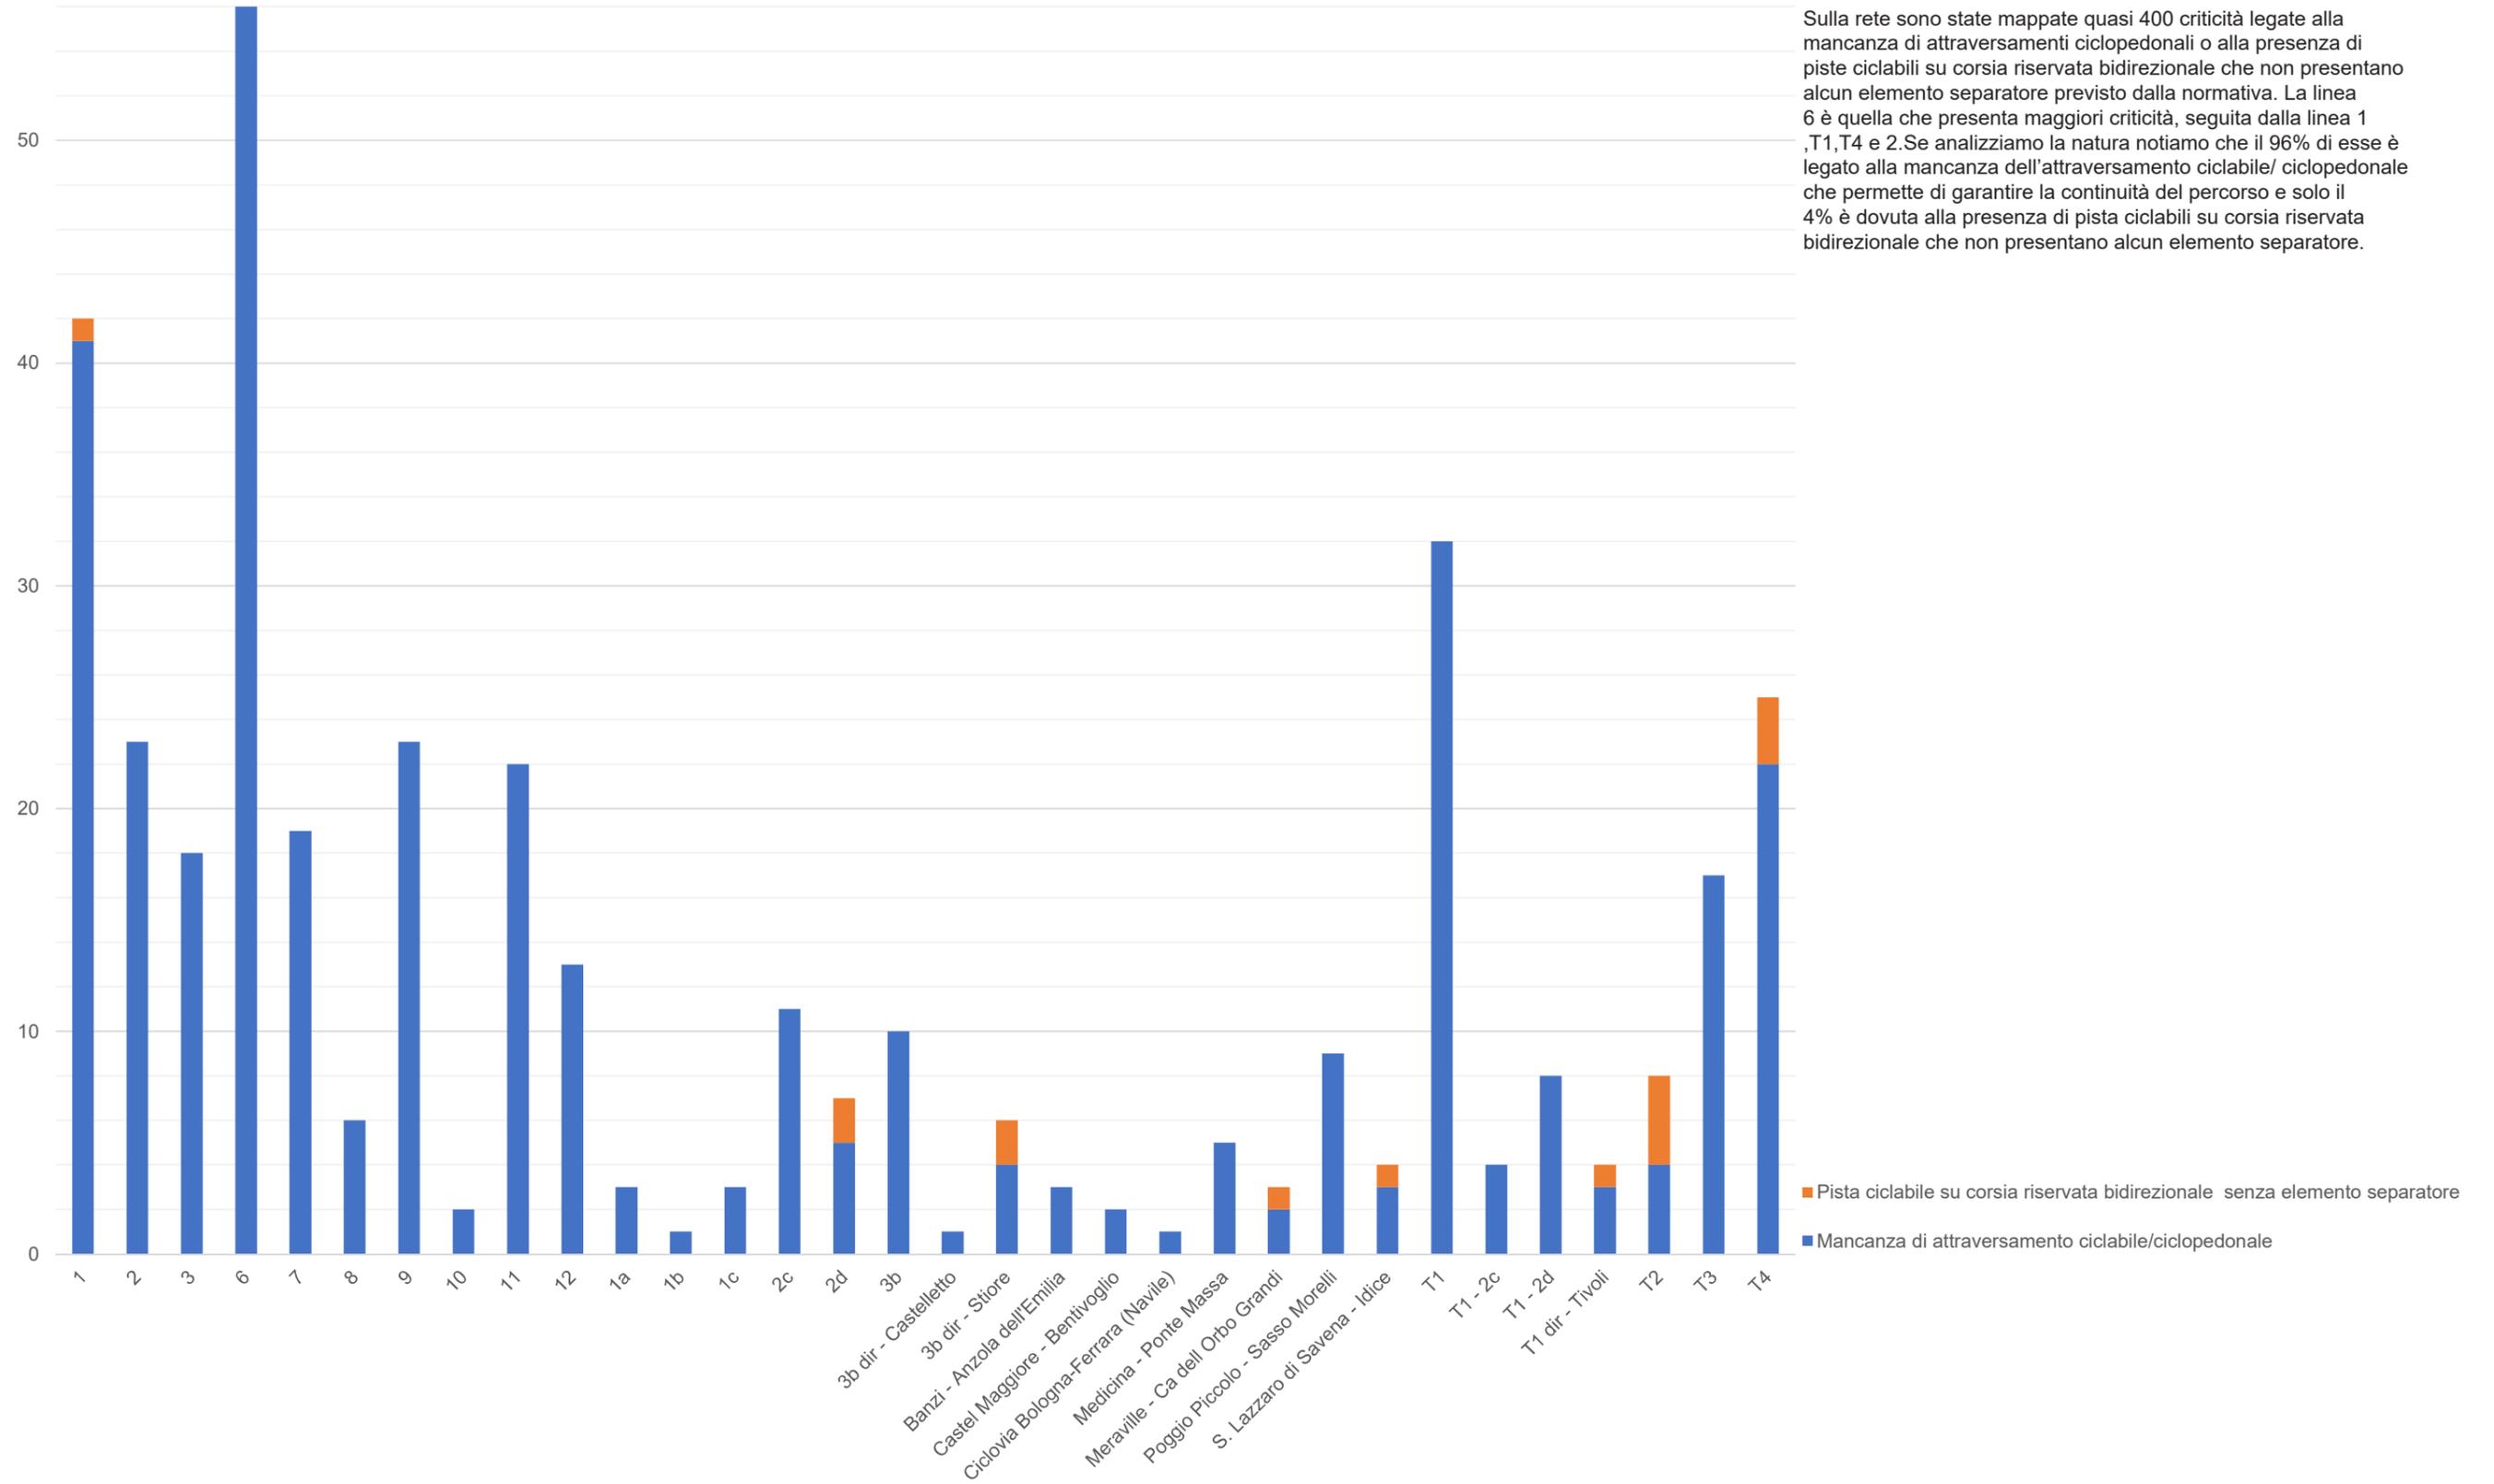
Sulla rete sono state mappate quasi 400 criticità legate alla mancanza di attraversamenti ciclopedonali o alla presenza di piste ciclabili su corsia riservata bidirezionale che non presentano alcun elemento separatore previsto dalla normativa. La linea 6 è quella che presenta maggiori criticità, seguita dalla linea 1, T1, T4 e 2. Se analizziamo la natura notiamo che il 96% di esse è legato alla mancanza dell'attraversamento ciclabile/ ciclopedonale che permette di garantire la continuità del percorso e solo il 4% è dovuta alla presenza di pista ciclabili su corsia riservata bidirezionale che non presentano alcun elemento separatore.

Analisi delle criticità inerenti al tema tipologia e attraversamenti: numero criticità rilevate in funzione della linea ciclabile analizzata
