# Progettazione della rete strategica del biciplan metropolitano e le sue integrazioni

CUP C52C19000080001 CIG 8558835E10

**Città Metropolitana di Bologna**

**Relazione generale**

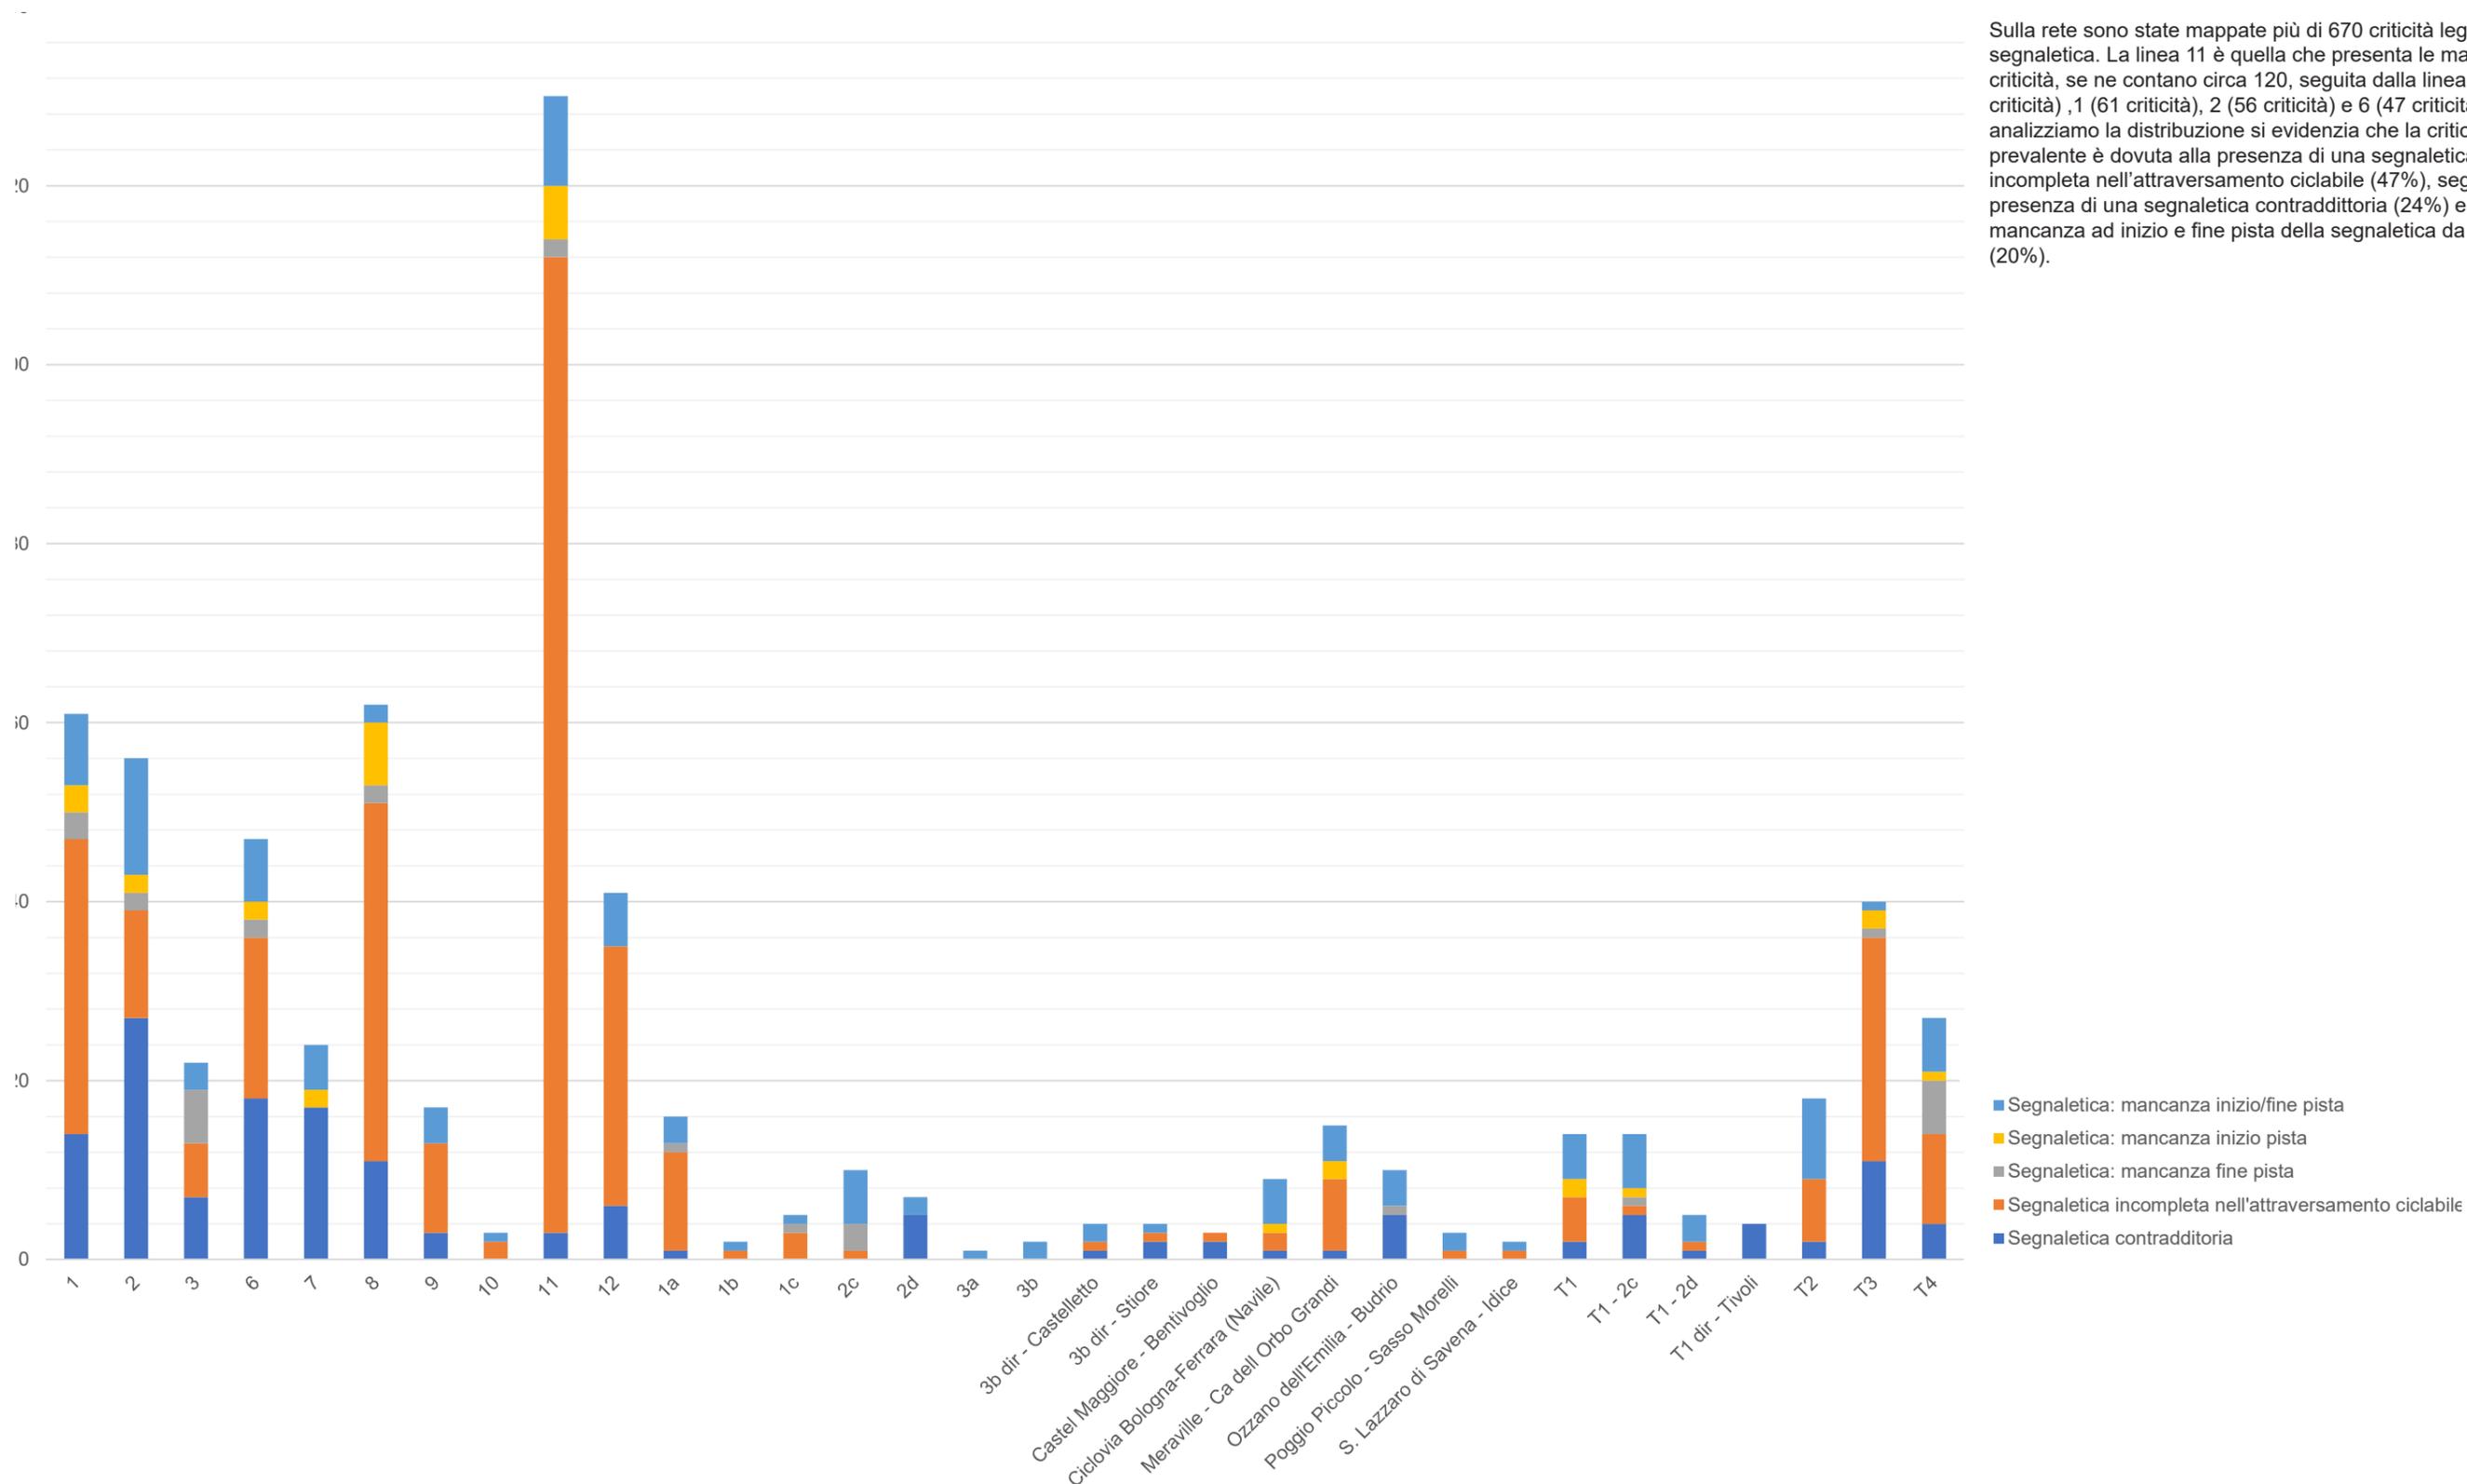
Sulla rete sono state mappate più di 670 criticità legata alla segnaletica. La linea 11 è quella che presenta le maggiori criticità, se ne contano circa 120, seguita dalla linea 8 (62 criticità) ,1 (61 criticità), 2 (56 criticità) e 6 (47 criticità). Se analizziamo la distribuzione si evidenzia che la criticità prevalente è dovuta alla presenza di una segnaletica incompleta nell'attraversamento ciclabile (47%), seguita dalla presenza di una segnaletica contraddittoria (24%) e dalla mancanza ad inizio e fine pista della segnaletica da NCDS (20%).

Analisi delle criticità inerenti al tema segnaletica: numero criticità rilevate in funzione della linea ciclabile analizzata

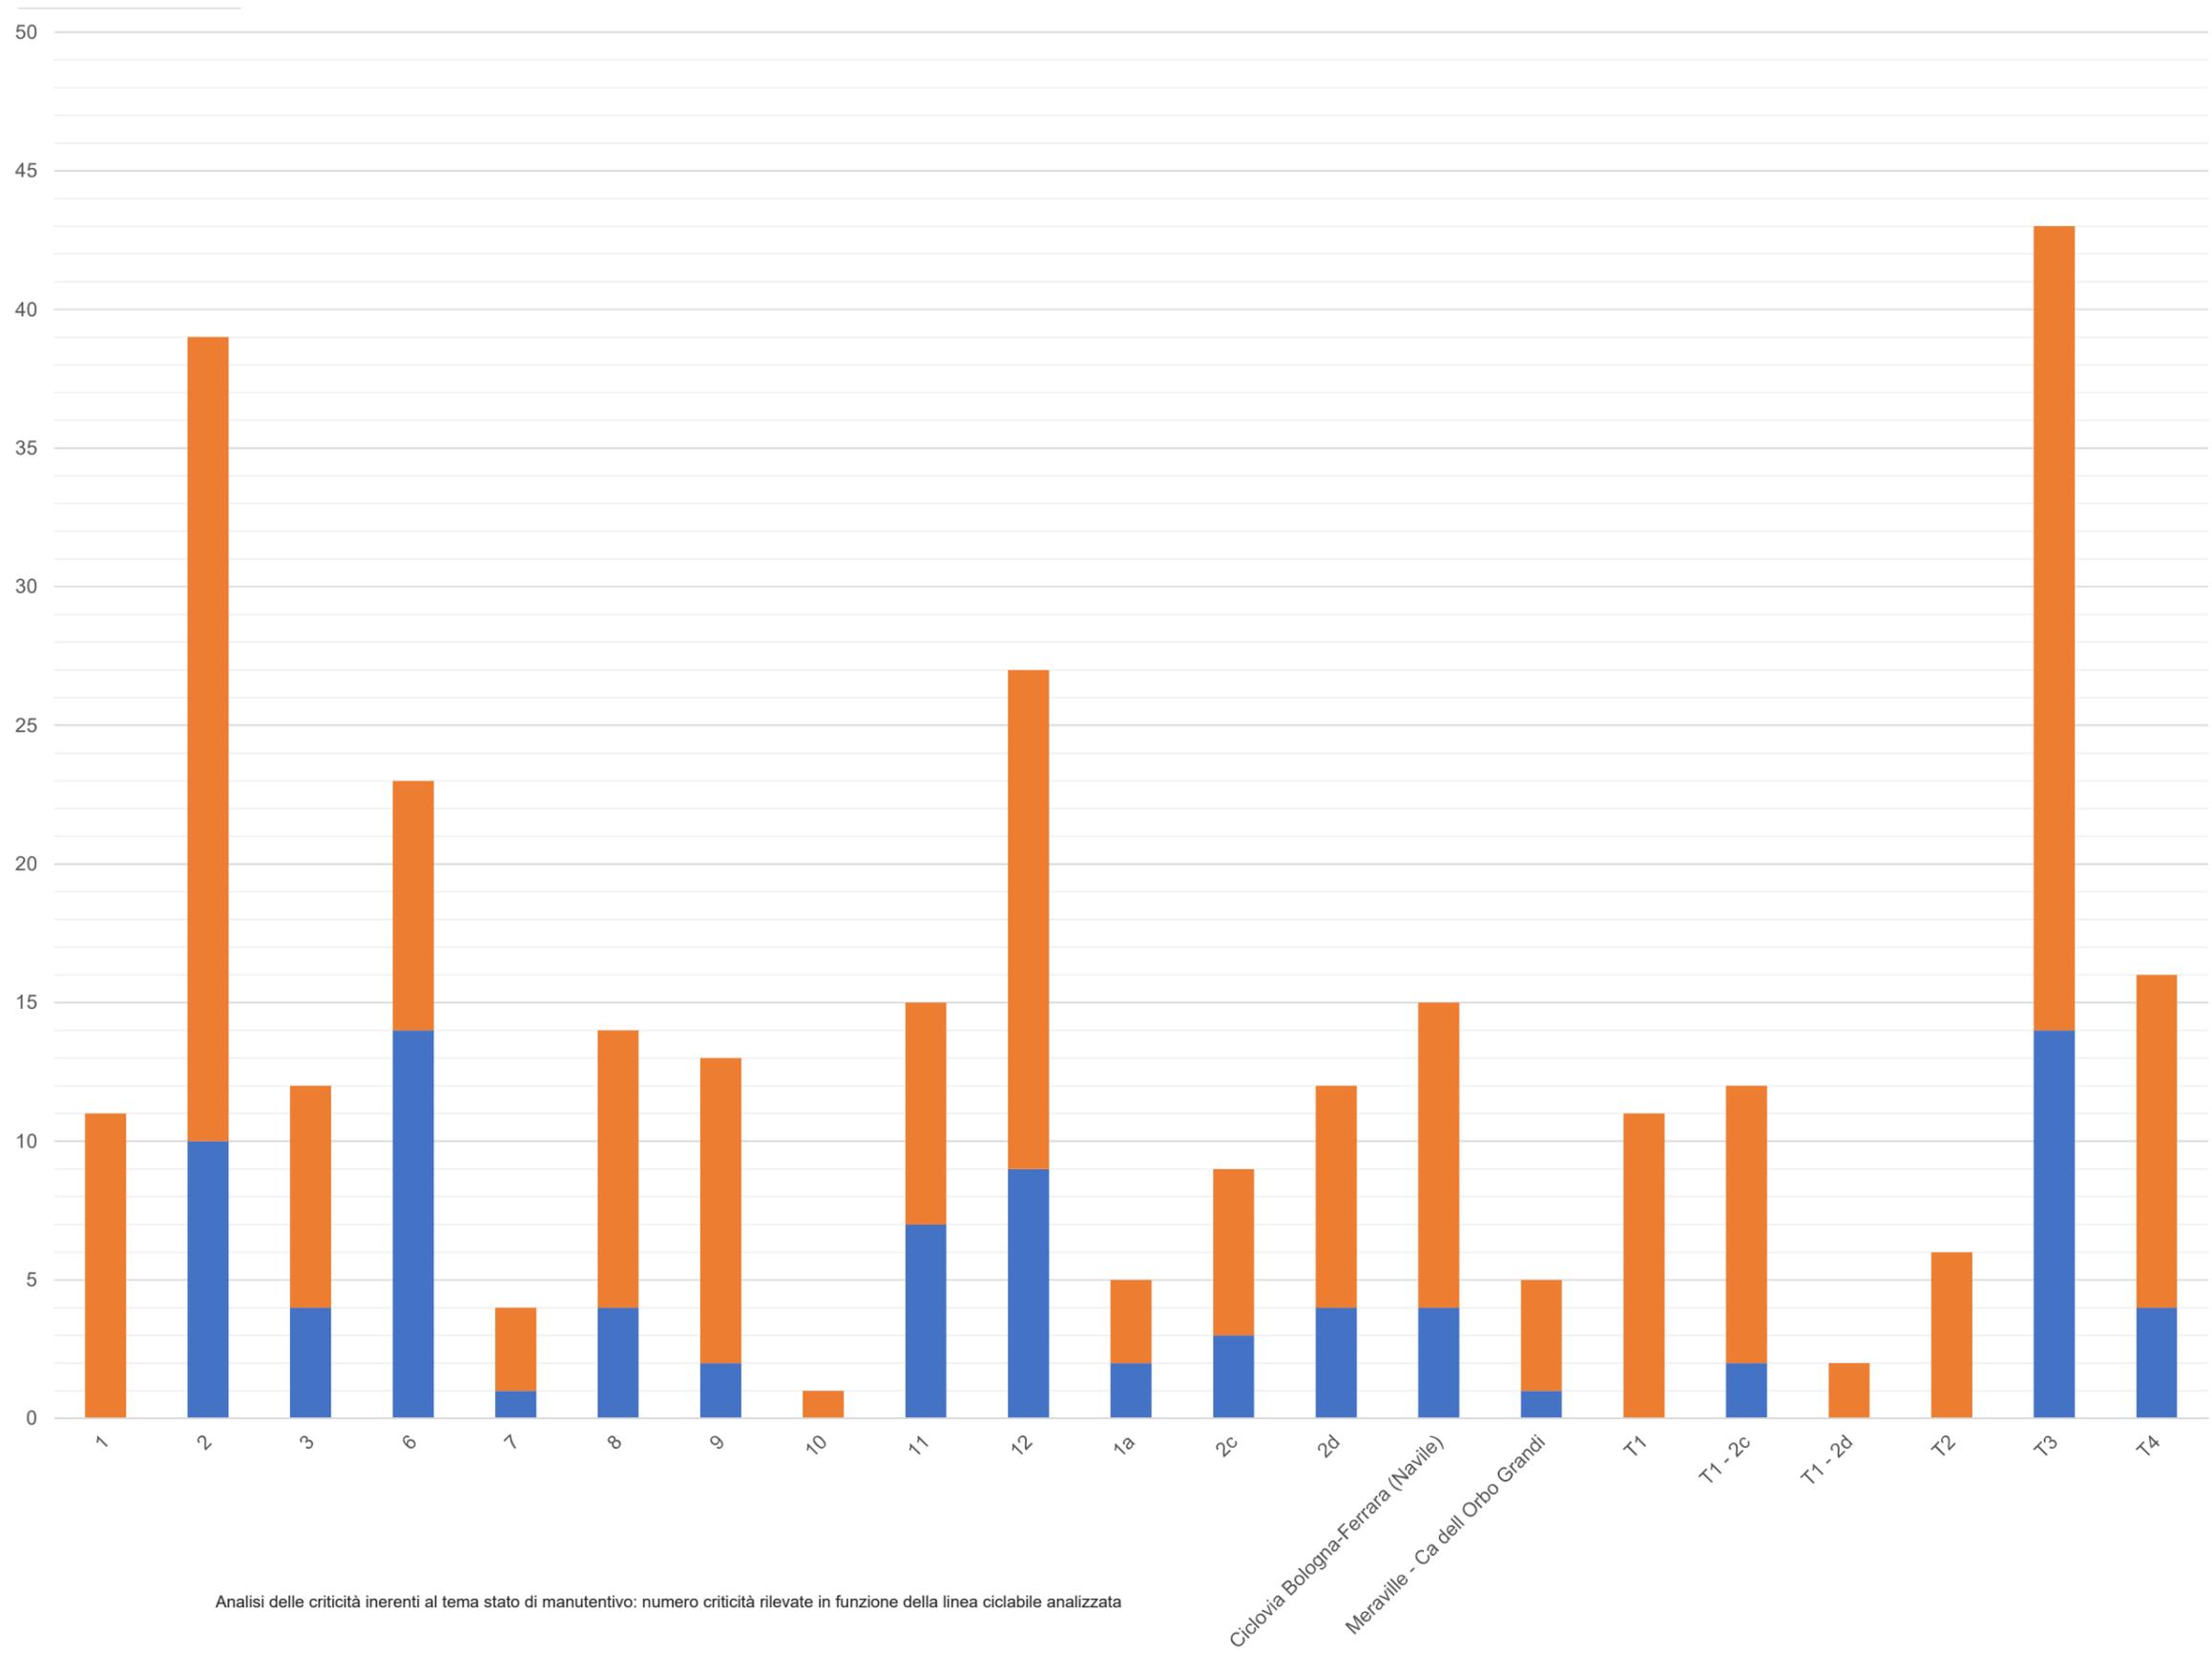
**34.2.4. STATO MANUTENTIVO**  
 Sulla rete sono stati mappati quasi 300 punti critici legati alla scarsa manutenzione del sedime ciclabile. La linea T3 è quella maggiormente critica (43 criticità), seguita dalla linea 2 (39 criticità), 12 (27 criticità), 6(23 criticità).

Analisi delle criticità inerenti al tema stato di manutentivo: numero criticità rilevate in funzione della linea ciclabile analizzata

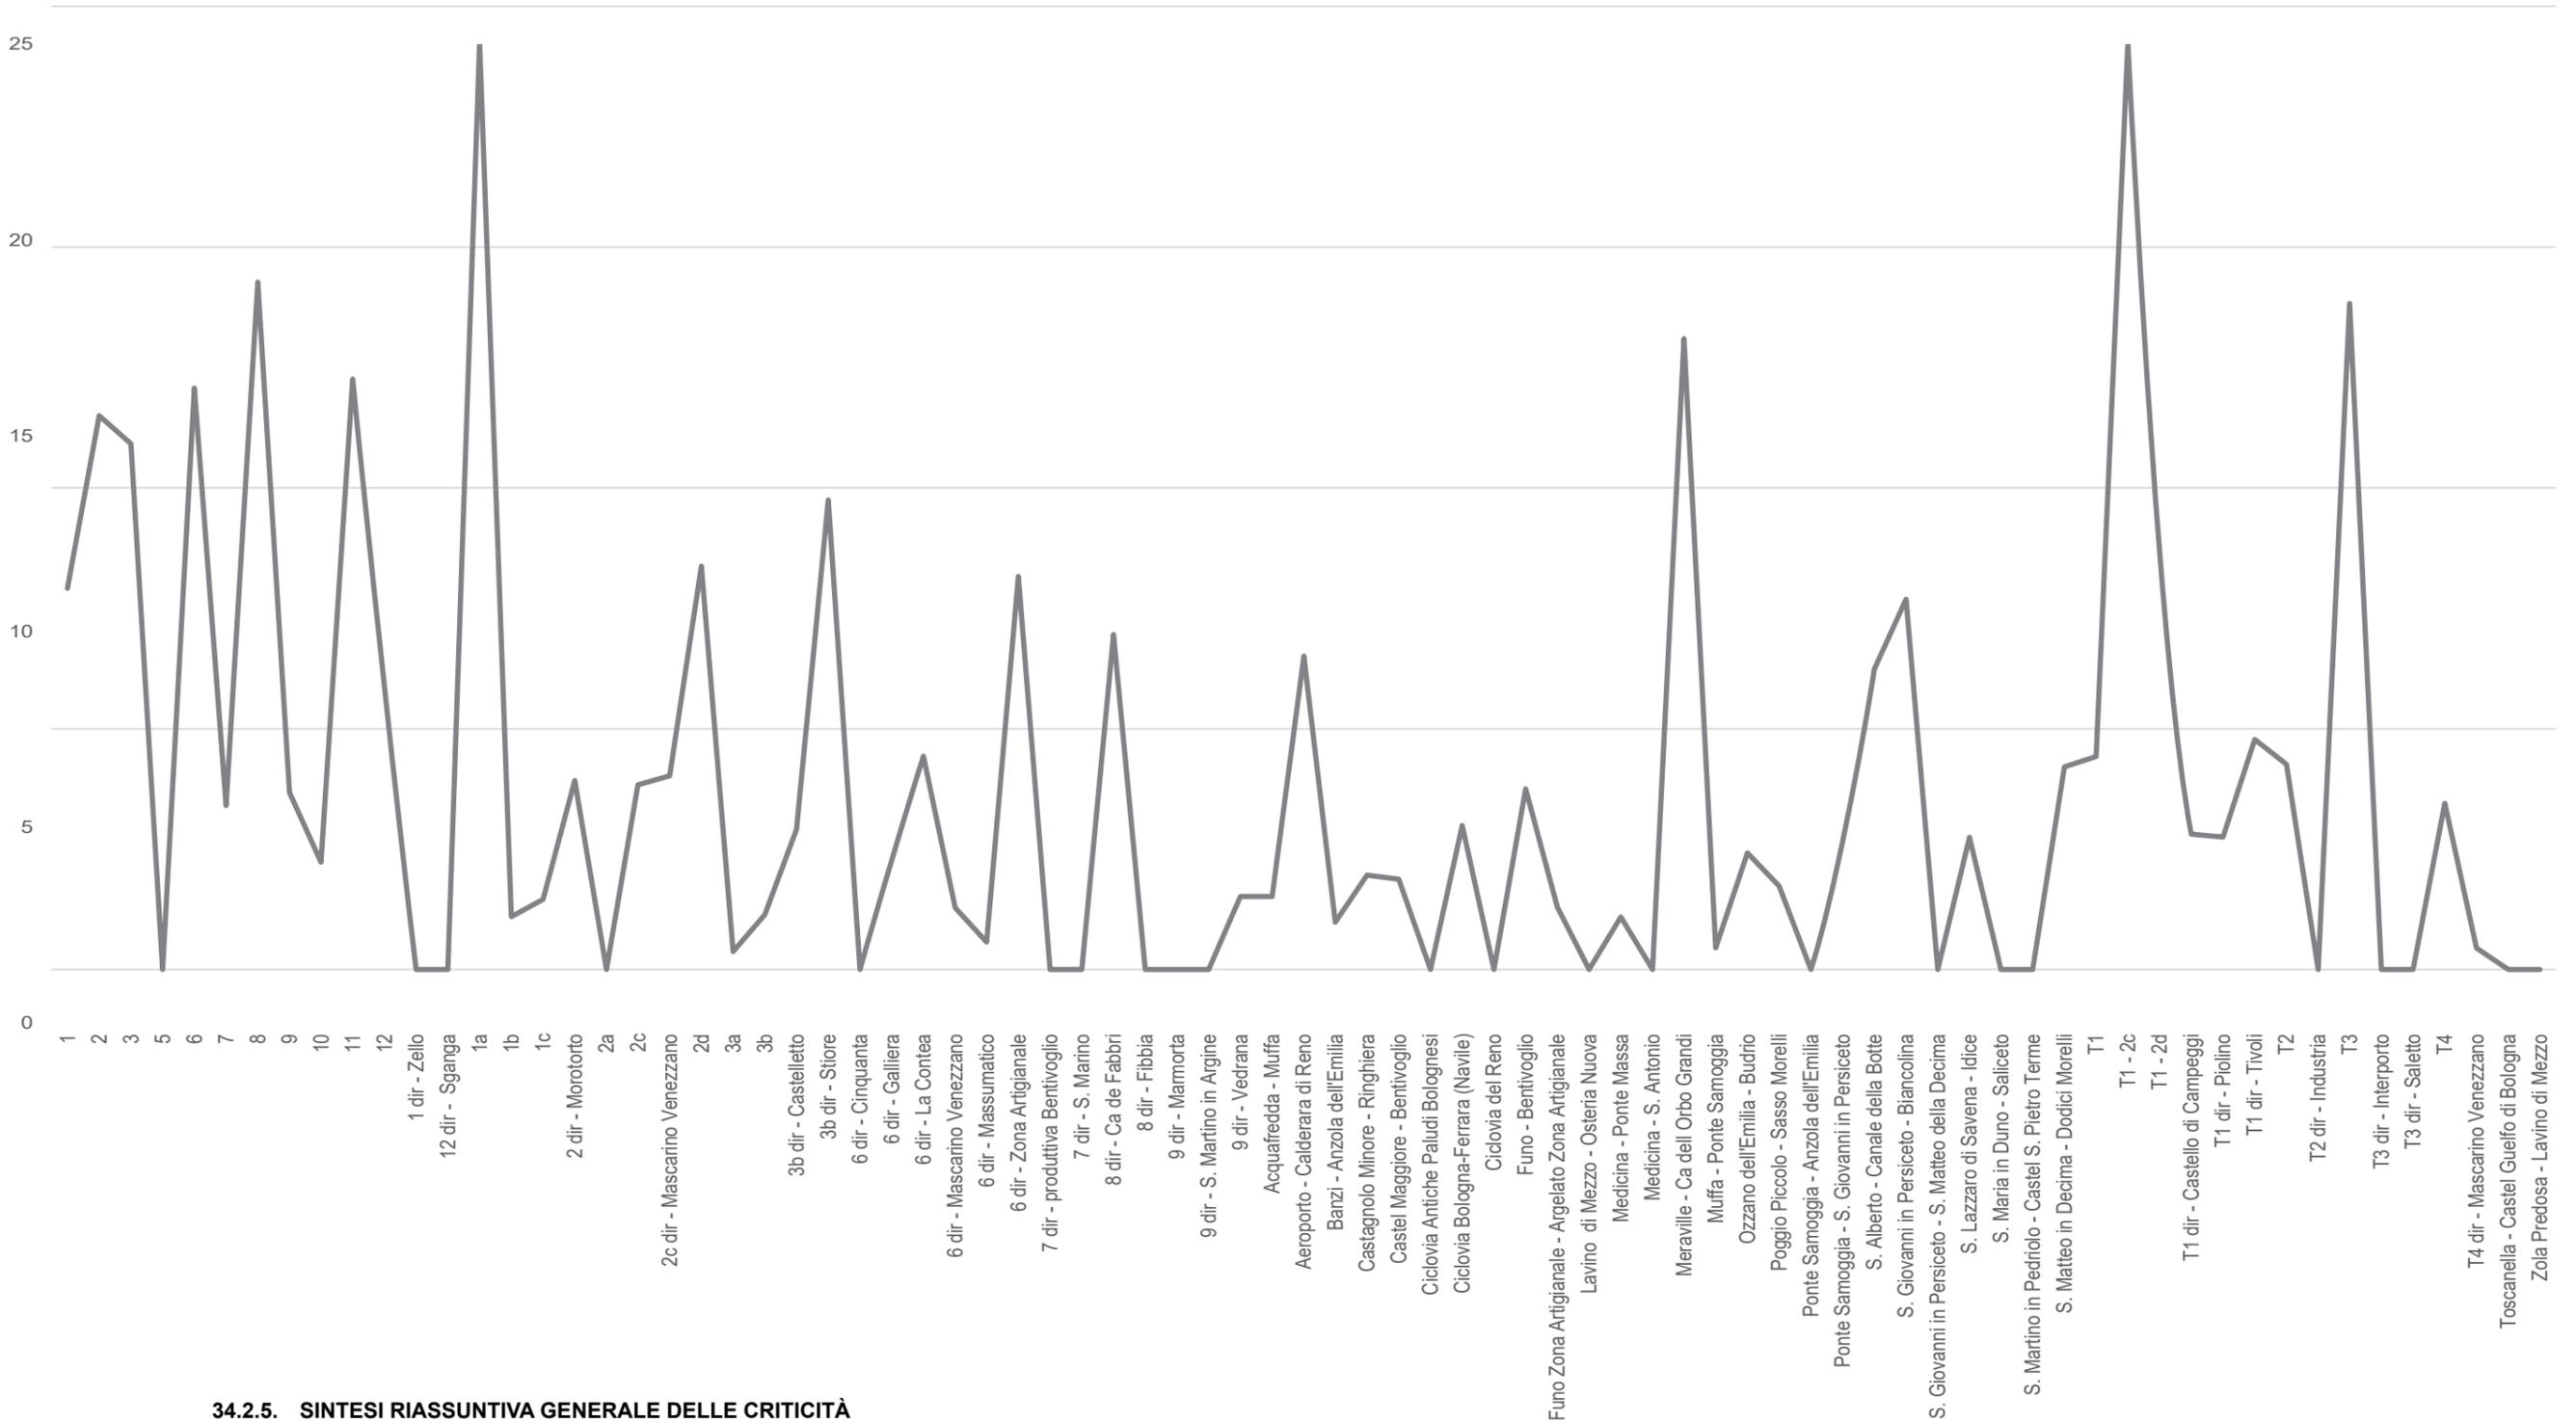
Sintesi della densità incidentale (punteggio criticità della linea/km rete esistente)
