Progettazione della rete strategica del biciplan metropolitano e le sue integrazioni

Report opere d'arte

data 13.01.2022

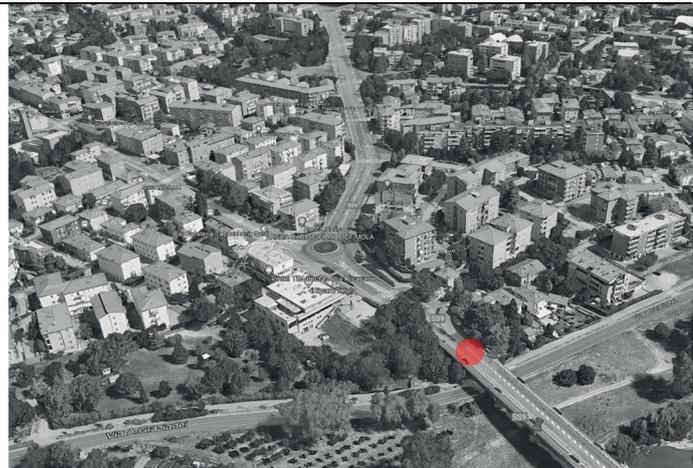
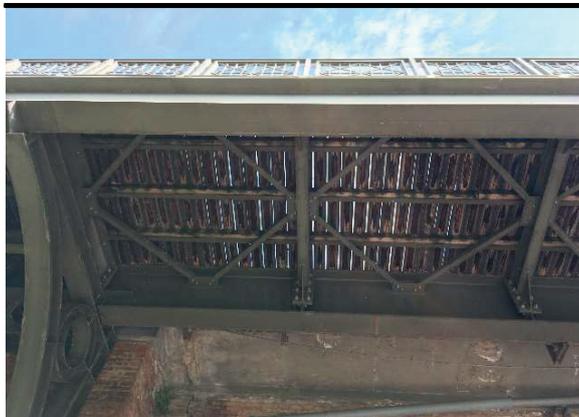
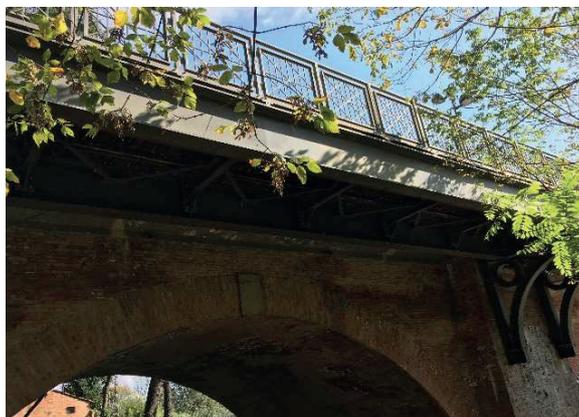
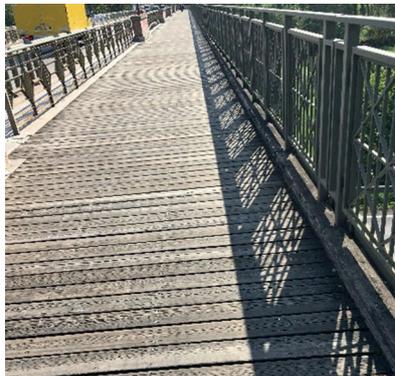
LINEA 1 - Manufatto 10_8

Stato parapetti: Buono h=130 cm lato esterno
 h = 105cm lato strada

Stato corrimano Buono

Note Il legno del camminamento è da sottoporre a sorveglianza periodica. La struttura alla quale è agganciata la passerella è soggetta a infiltrazioni.

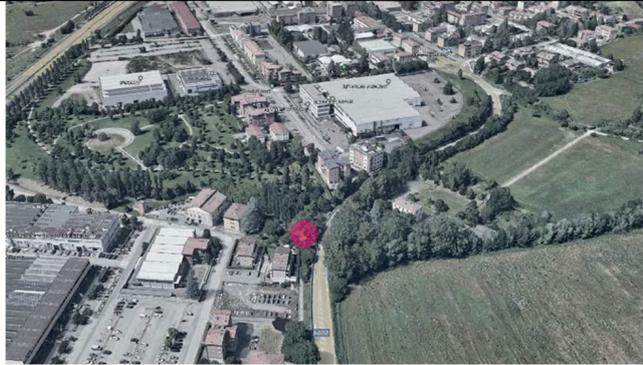
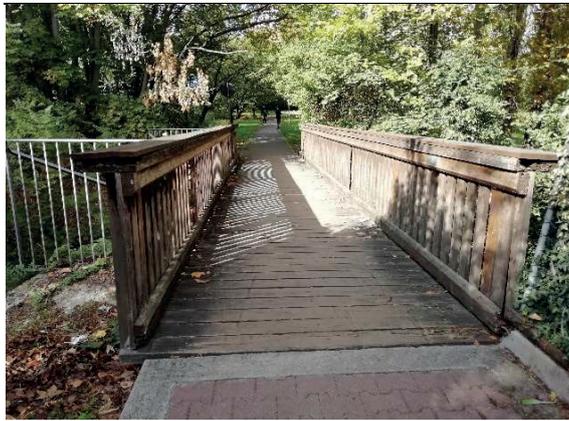
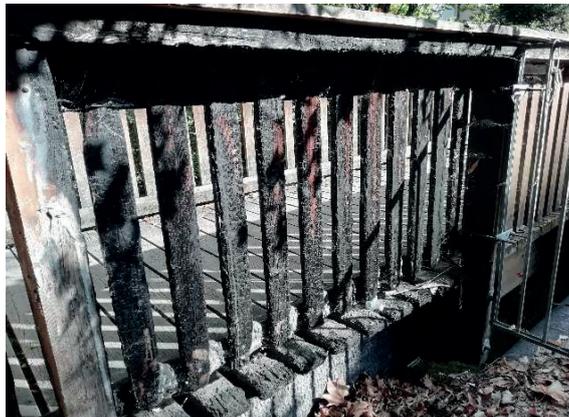
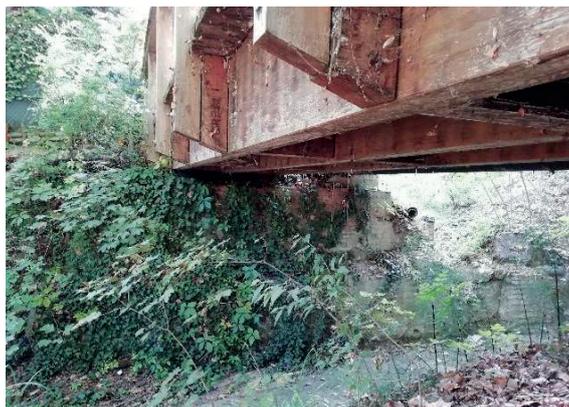
Note: struttura parzialmente oggetto di incendio

Da sostituire/manutenere
 h=113,5cm

I parapetti e i corrimano sono in legno (da verificare la tenuta alla spinta) con elementi sconnessi e mancanti.
 Le assi della pavimentazione presentano fenomeni di degrado.

DA APPROFONDIRE con adeguate indagini (sulle spalle). Sostituzione delle parti ammalorate.

Sostituzione di assi del piano di calpestio ammalorate, sostituzione dei parapetti, indagini sulle spalle.

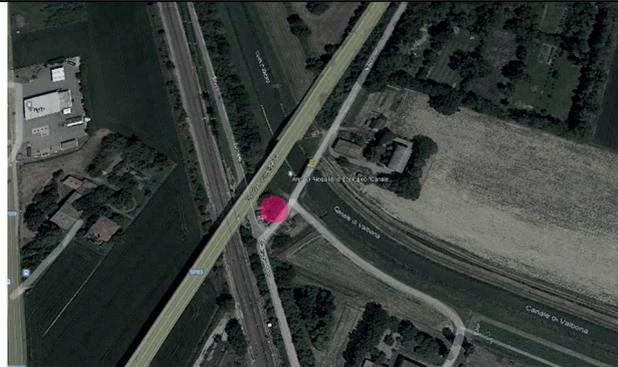
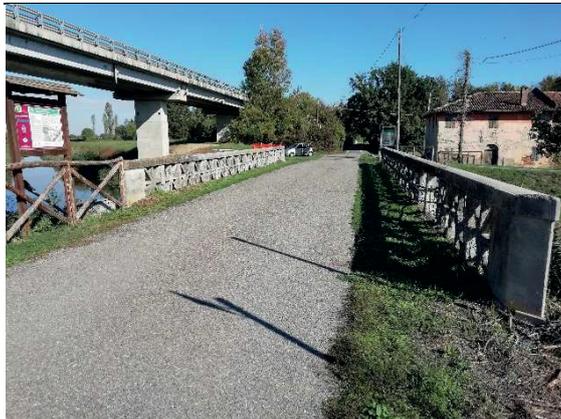
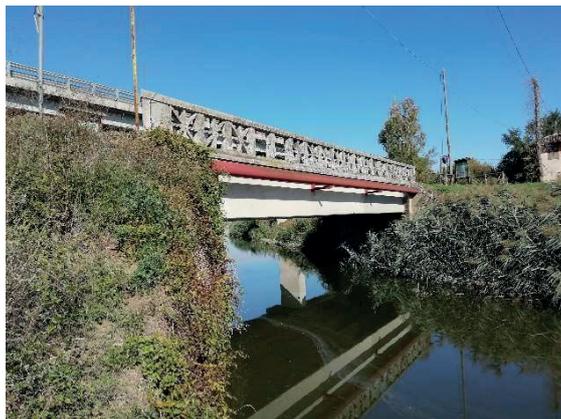
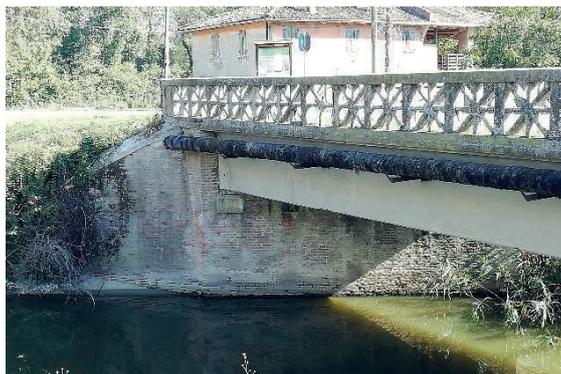
Stato parapetti: pericolanti
Stato corrimano /

Le spalle sono in muratura e devono essere oggetto di valutazione approfondita. I parapetti sono parzialmente demoliti e quindi da sostituire/rifare.

DA APPROFONDIRE con adeguate indagini (sulle spalle). Sostituzione parapetti.

Indagini sulle spalle. Sostituzione parapetti.

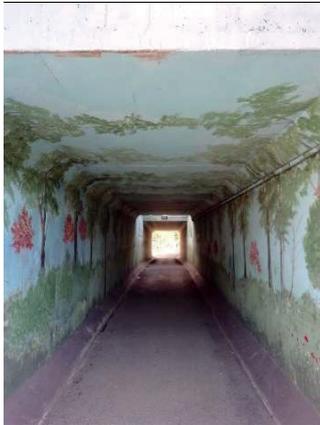
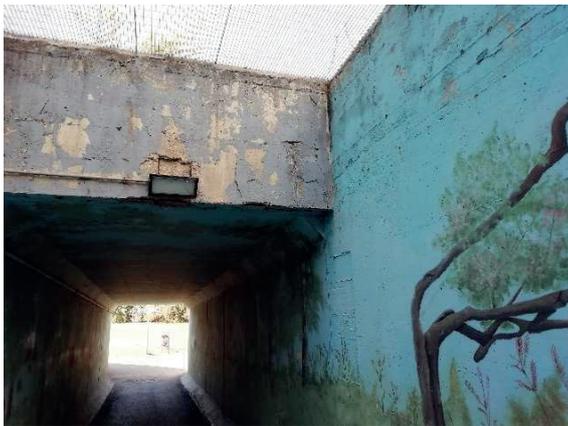
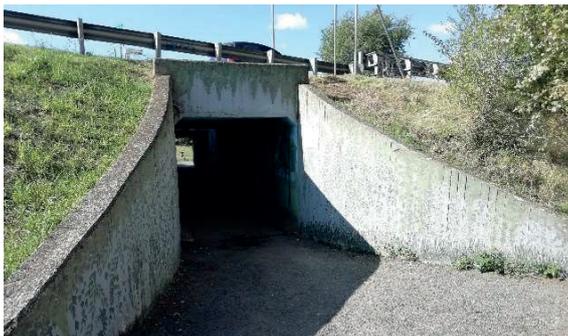
LINEA 3 - Manufatto 30_7

Note In corrispondenza dei lucernari ci sono copriferri saltati e ferri di armatura in vista.

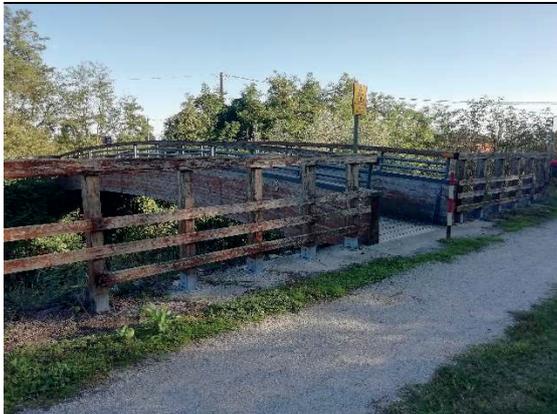
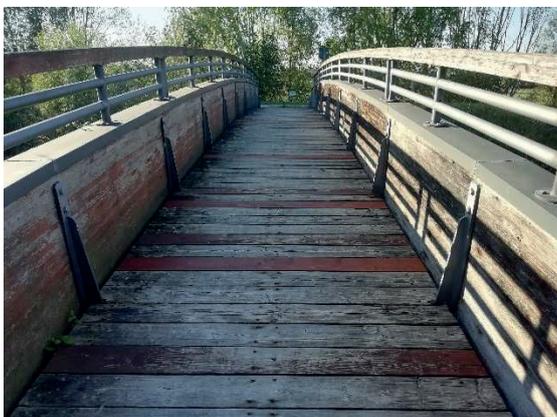
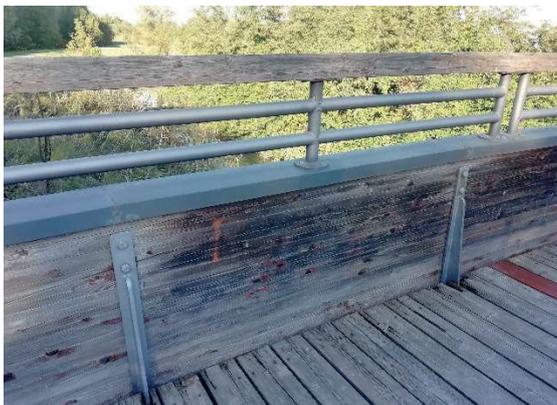
LINEA 7 - Manufatto 70_2

Stato parapetti: da mantenere (133 cm, di cui 82,5 cm di spalla in legno)

Stato corrimano da mantenere

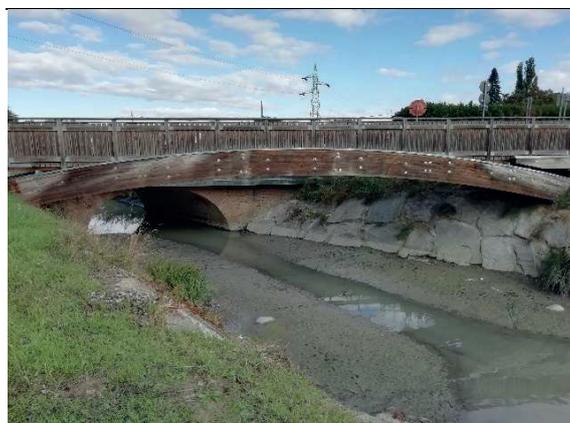
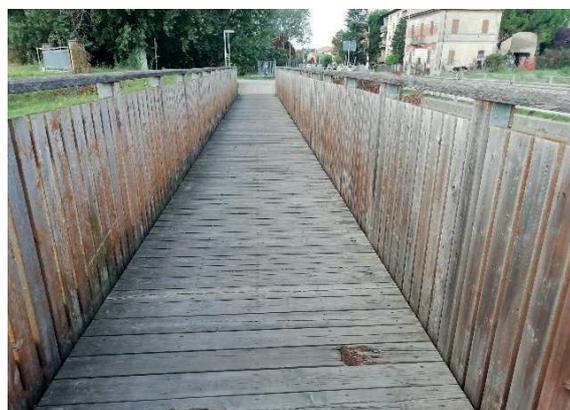
LINEA 8 - Manufatto 80_3

Stato parapetti: da mantenere (139 cm)

Stato corrimano da mantenere

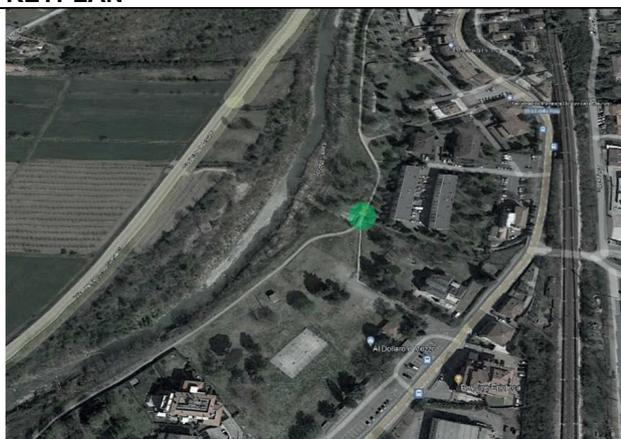
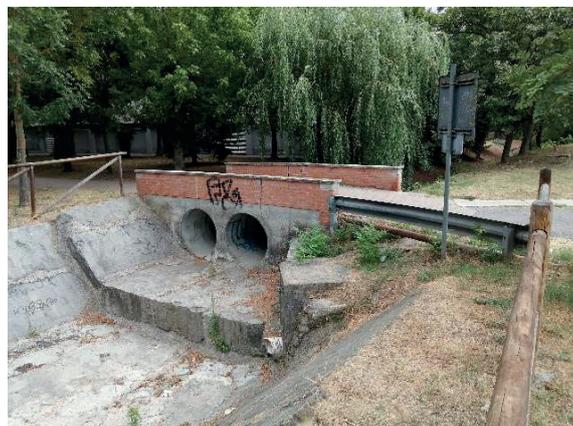
Stato parapetti: da rifare

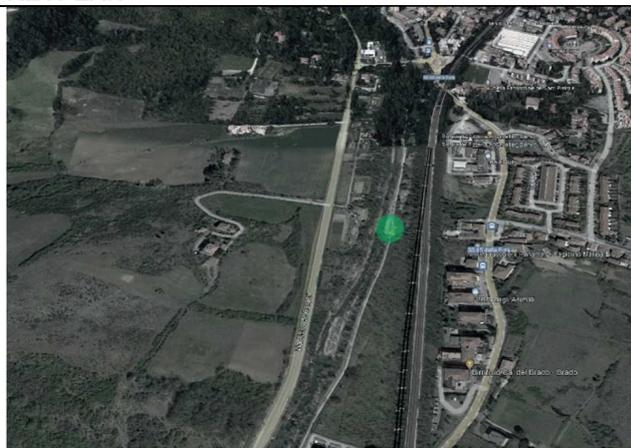
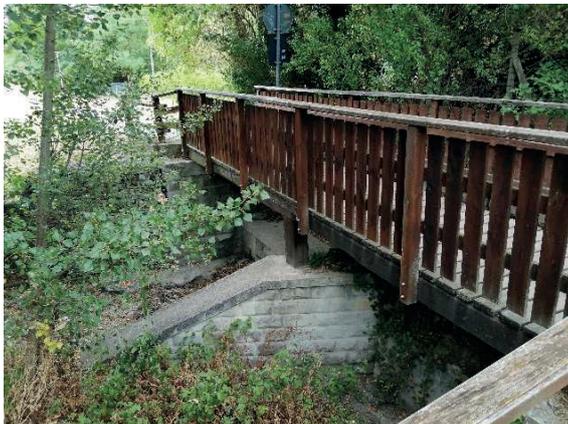
Stato parapetti:	discreto
Stato corrimano	discreto
Note	Verificare la sezione del canale (fare pulizia)
Stato di conservazione	discreto
Controllo e/o manutenzione	Verificare pulizia del canale. Monitorare la struttura in legno.

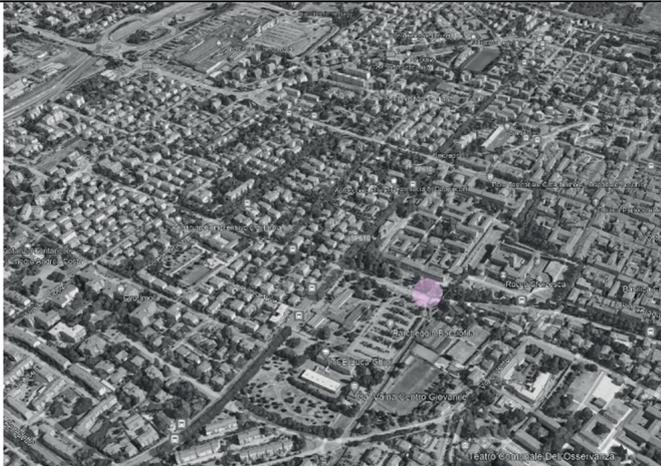
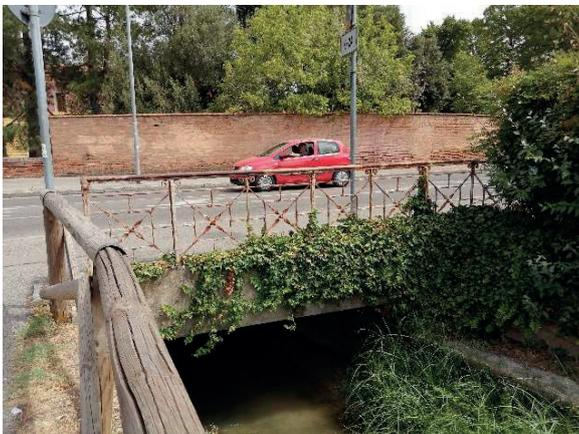
LINEA 11 - Manufatto 110_2

Stato parapetti:	parapetto obsoleto e arrugginito
Stato corrimano	/
Note	Il parapetto è da verificare alla spinta. E' arrugginito. E' facile da scavalcare.
Stato di conservazione	Da mantenere/sostituire
Controllo e/o manutenzione	Da mantenere/sostituire

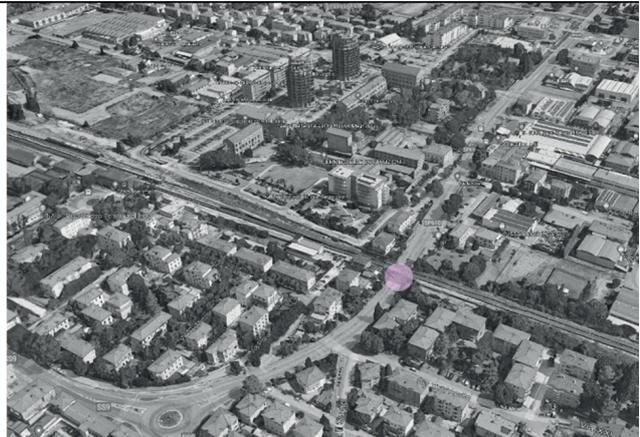
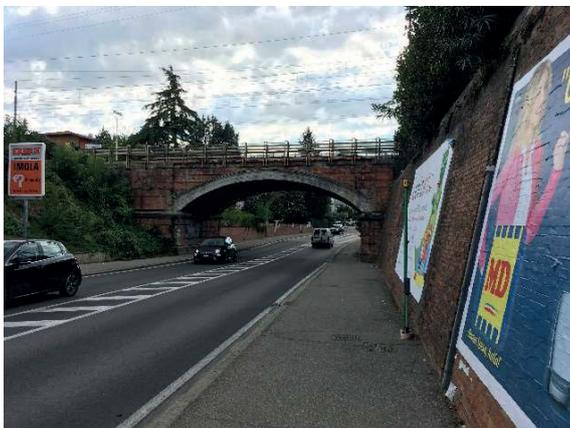
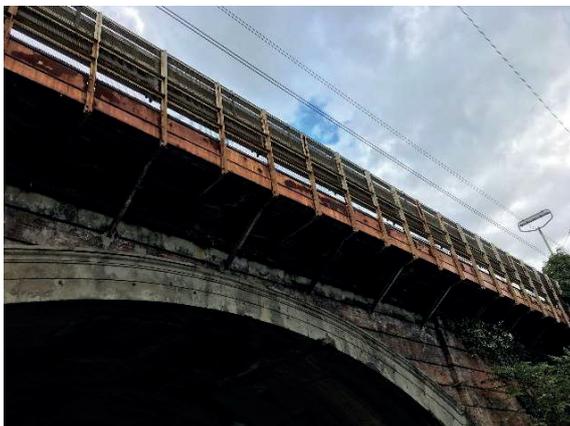
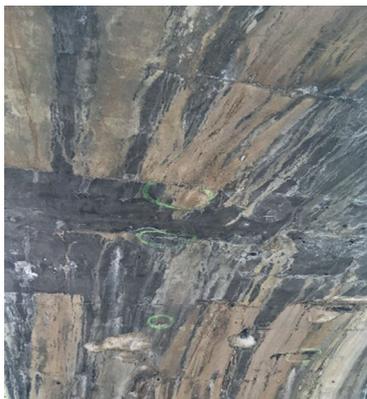
LINEA 11 - Manufatto 110_7

Note La struttura presenta infiltrazioni e notevoli segni di degrado.

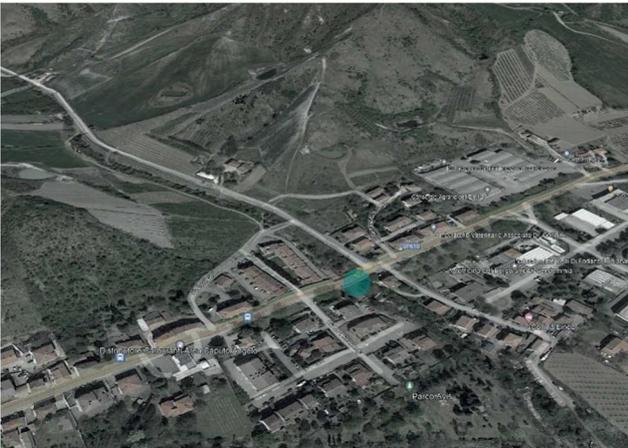
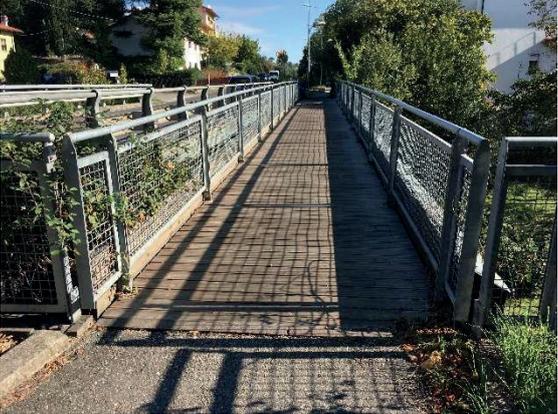
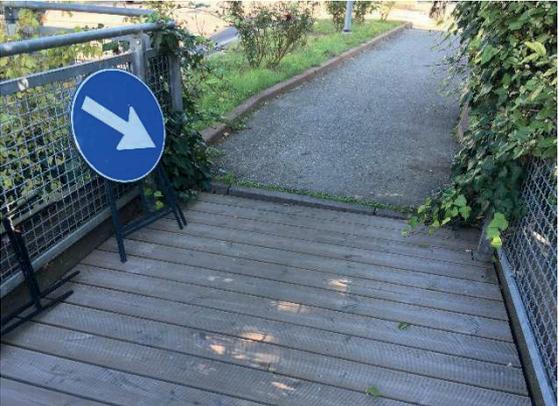
LINEA 12 - Manufatto 120_11

<p>Stato parapetti: buono h=110cm</p> <p>Stato corrimano /</p> <p>Note C'è una discrepanza fra il piano viabile esistente e il piano di calpestio della passerella. Capirne le origini.</p> <p>Stato di conservazione Indagare la differenza di quota.</p> <p>Controllo e/o manutenzione /</p>

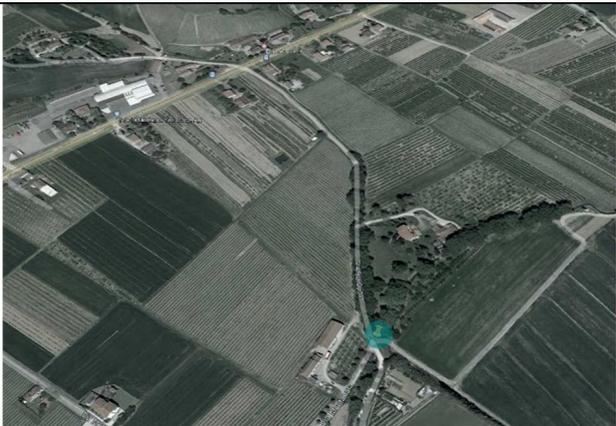
LINEA 12 - Manufatto 120_13

<p>Indicazione percorso <input type="checkbox"/> Pista ciclabile su sede propria <input checked="" type="checkbox"/> Pista ciclabile non su sede propria</p> <p>Descrizione manufatto Tipologia: passerella Descrizione struttura: Spalle: muratura. Impalcato: travi in ca.</p> <p>Note: /</p>	<p>Stato parapetti: pessimo.</p> <p>Stato corrimano pessimo.</p> <p>Note I parapetti non sono idonei e sono fortemente ammalorati</p> <p>Stato di conservazione Approfondire la necessità di interventi sulle spalle</p> <p>Controllo e/o manutenzione Almeno sostituzione dei parapetti.</p>

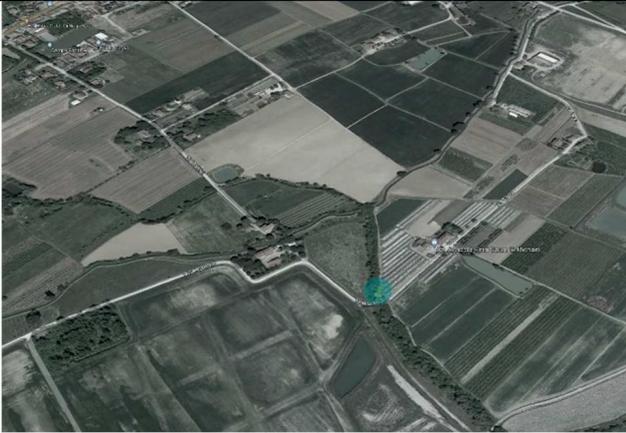
LINEA 12 - Manufatto 120_14

<p>Indicazione percorso <input type="checkbox"/> Pista ciclabile su sede propria <input checked="" type="checkbox"/> Pista ciclabile non su sede propria</p>	
<p>Descrizione manufatto Tipologia: passerella Descrizione struttura: Spalle: muratura. Impalcato: travi in ca. Note: /</p>	<p>Stato parapetti: pessimo. Stato corrimano pessimo. Note I parapetti non sono idonei e sono fortemente ammalorati Stato di conservazione Approfondire la necessità di interventi sulle spalle Controllo e/o manutenzione Almeno sostituzione dei parapetti.</p>

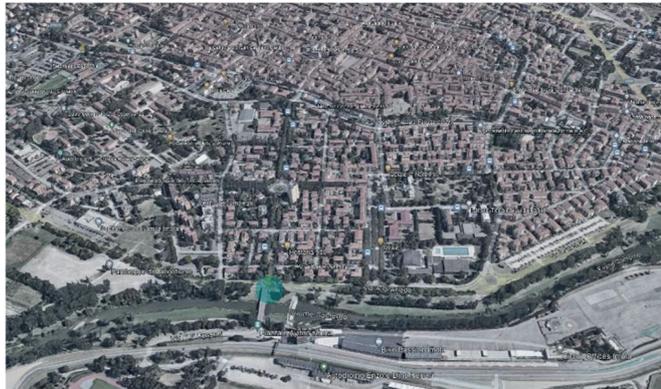
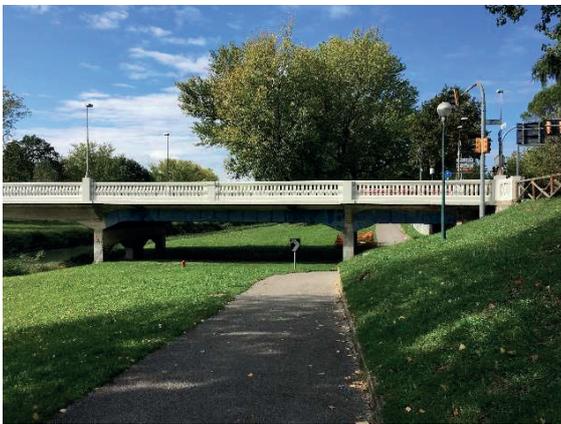
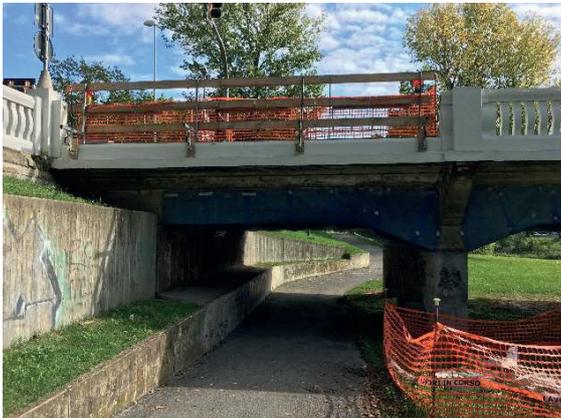
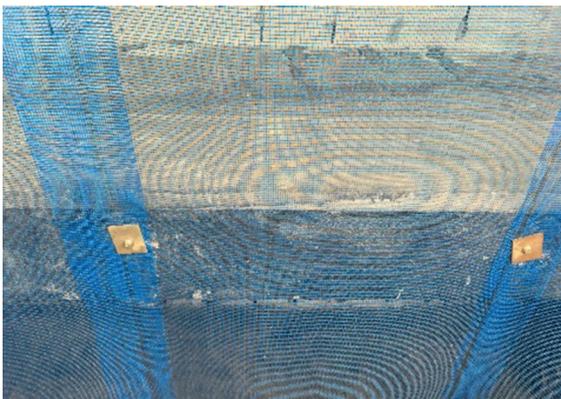
Stato parapetti: manutenzione in corso

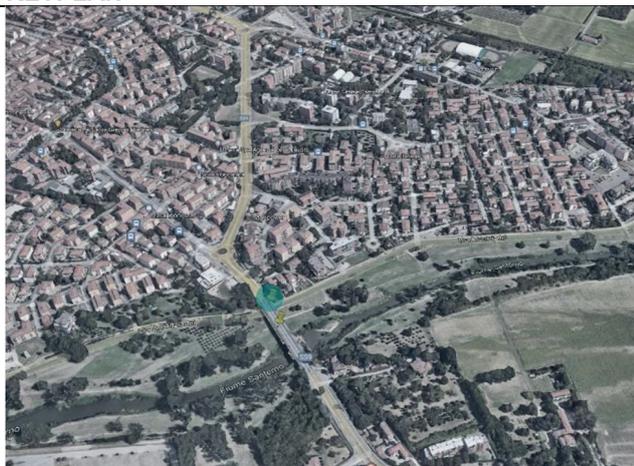
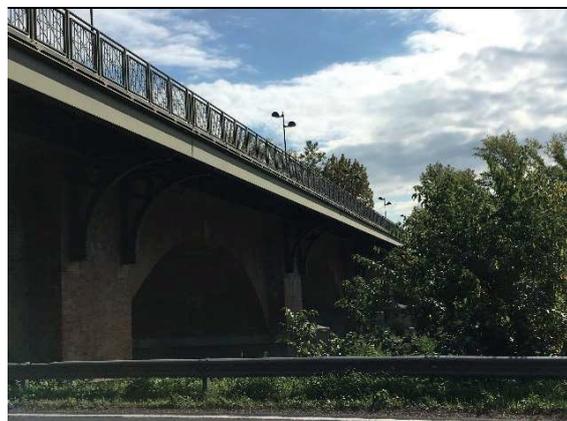
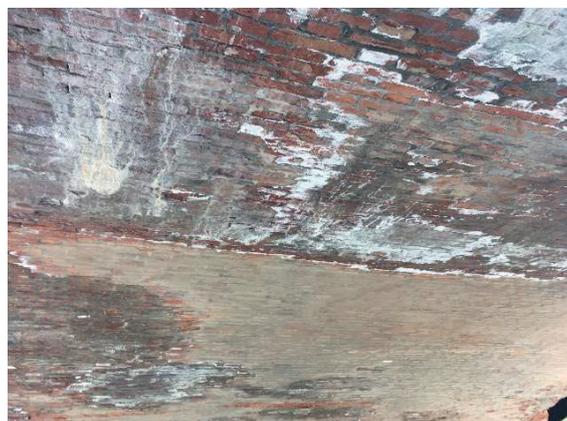
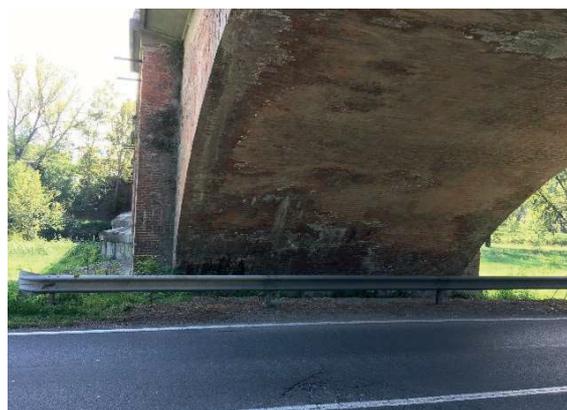
Stato parapetti: /

Stato corrimano /

Note La struttura in muratura è oggetto di infiltrazioni di acque meteoriche

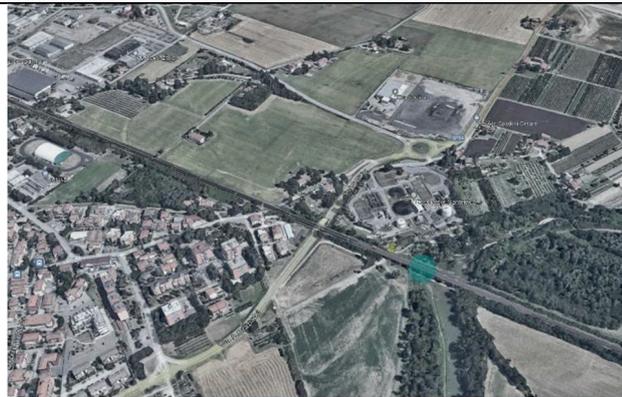
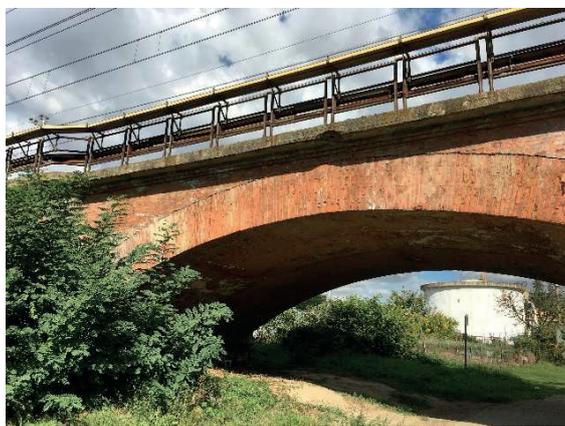
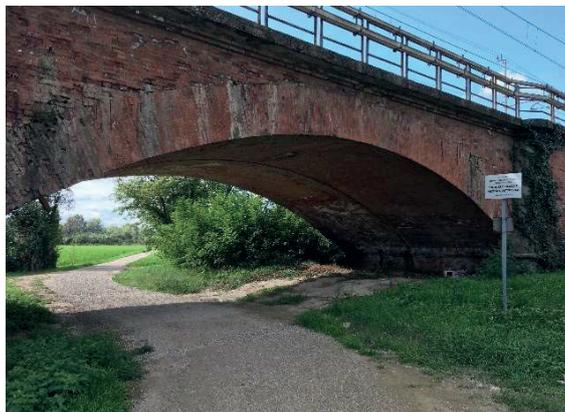
Note: La struttura in muratura è oggetto di infiltrazioni di acque meteoriche

Stato di conservazione: Da verificare con RFI se è opportuno approfondire con indagini

Controllo e/o manutenzione: Da verificare con RFI se è opportuno approfondire con indagini

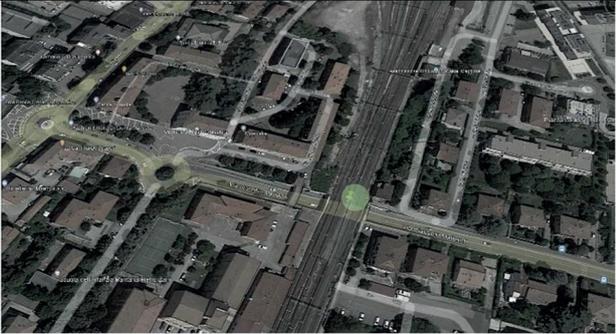
LINEA T2 - Manufatto T20_1

<p>Stato parapetti: /</p> <p>Stato corrimano /</p> <p>Note Presenti cavillature sulle superfici della rampa. L'infiltrazione potrebbe portare allo scoppio del copriferro e alla carbonatazione delle armature.</p> <p>Stato di conservazione Indagare la differenza di quota.</p> <p>Controllo e/o manutenzione Da approfondire ed eventualmente valutare il trattamento superficiale delle pareti.</p>

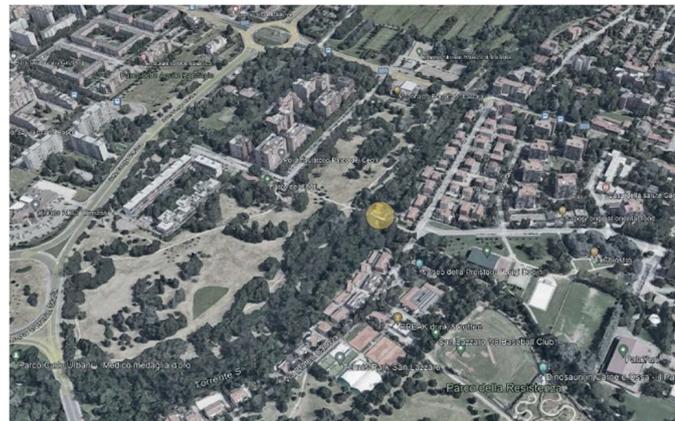
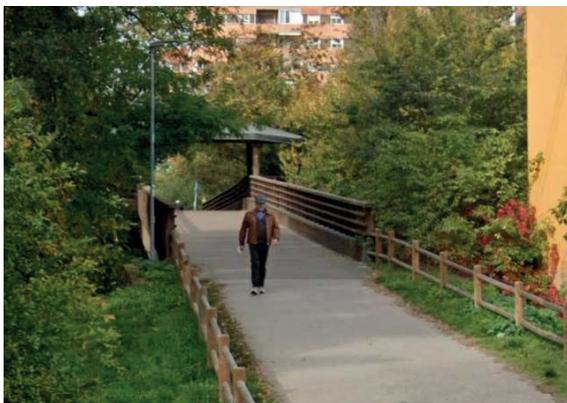
LINEA SL-1 - Manufatto SL-10_1

Stato parapetti: /

Stato corrimano /

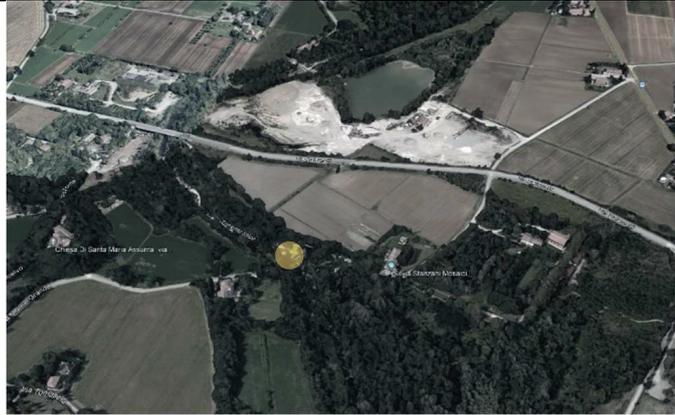
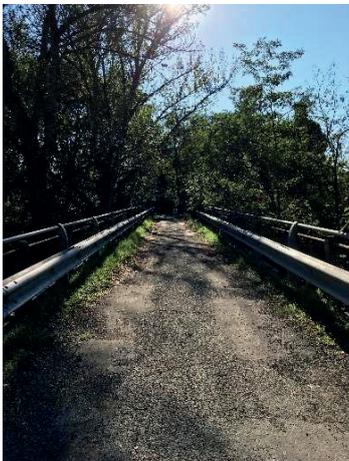
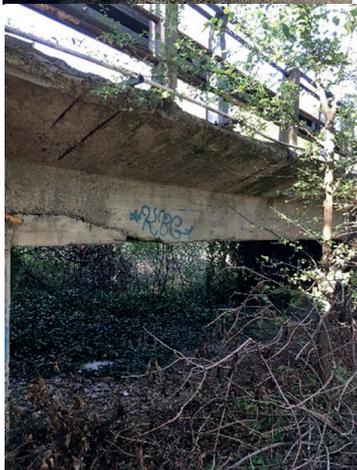
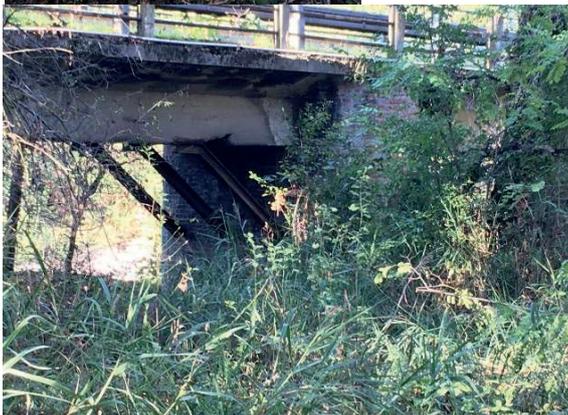
Stato parapetti: pessimo. Parapetti originali cadenti sostituiti con guard rail

Note La struttura del ponte presenta gravi problemi. L'impalcato è puntellato sulle pile e le travi evidenziano notevoli segni di degrado con fessurazioni, copriferro saltati e danneggiamento delle armature

Stato di conservazione pessimo

Controllo e/o manutenzione Eseguire verifiche strutturali per valutare l'agibilità del ponte. Da demolire e rifare

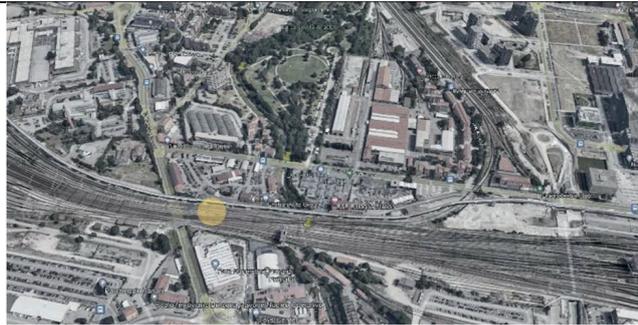
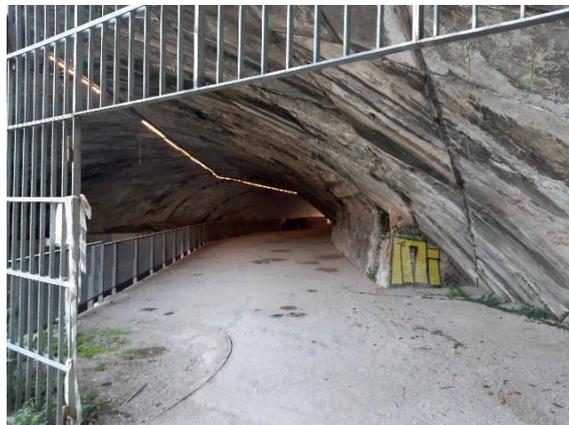
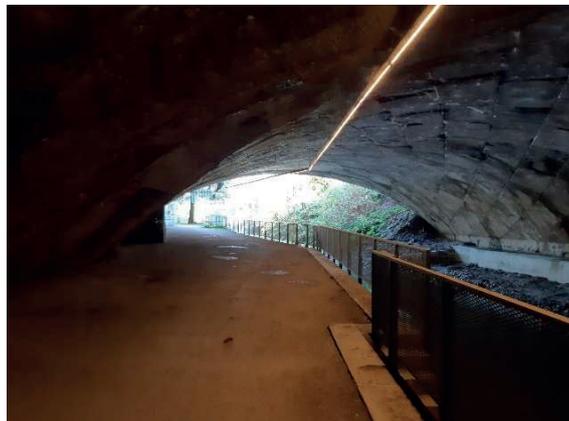
Note Qualche piccola infiltrazione di acqua dall'alto.

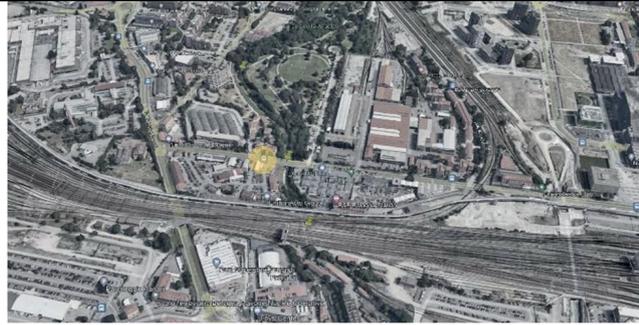
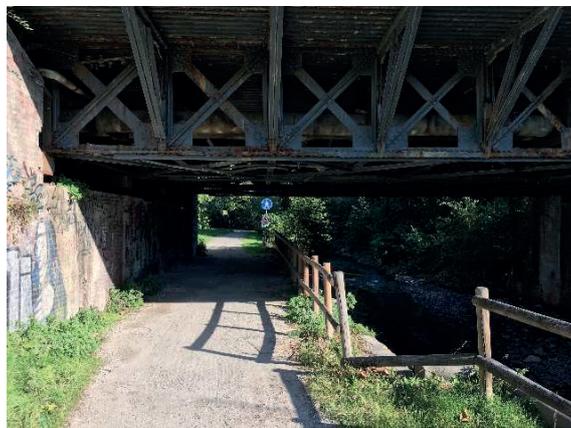
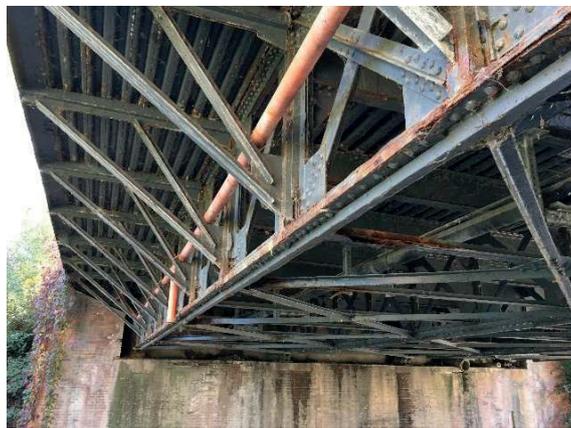
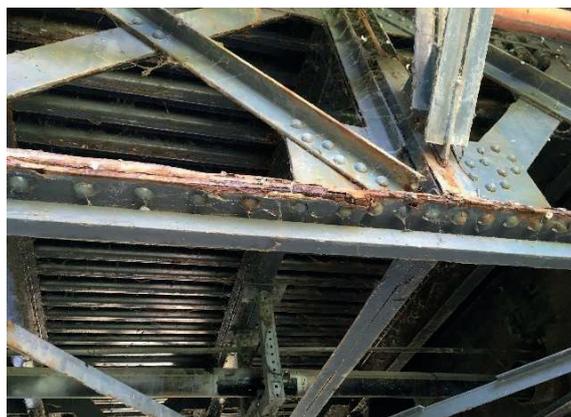
Stato di conservazione Sono necessarie verifiche della struttura e interventi di ripristino/sostituzione delle parti ammalorate.

Controllo e/o manutenzione Sono necessarie verifiche della struttura e interventi di ripristino/sostituzione delle parti ammalorate.

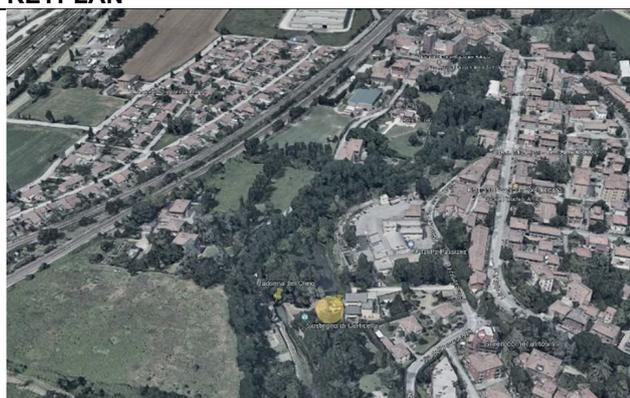
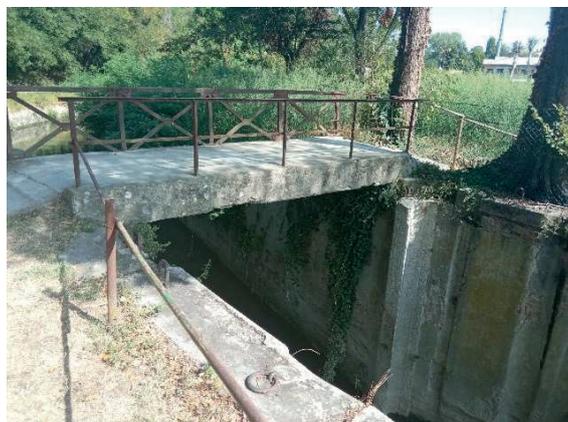
LINEA N- Manufatto NO_11

Stato parapetti: parapetti metallici vecchi, che non impediscono l'arrampicamento o le cadute.

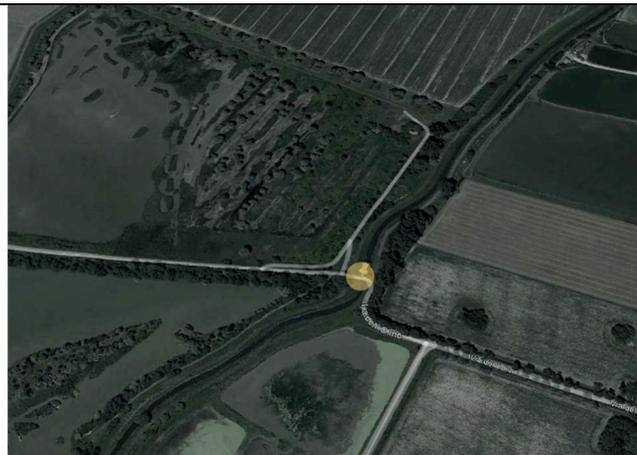
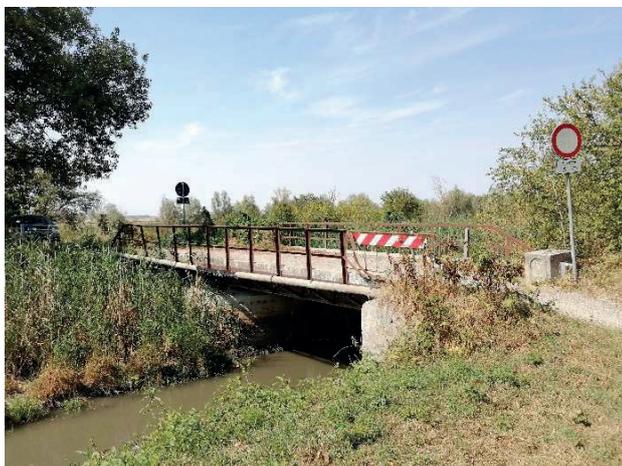
LINEA N- Manufatto NO_14

Stato parapetti: parapetti metallici vecchi, in parte mancanti

Stato di conservazione Sostituire i parapetti. Valutare indagini strutturali ed eventuali interventi

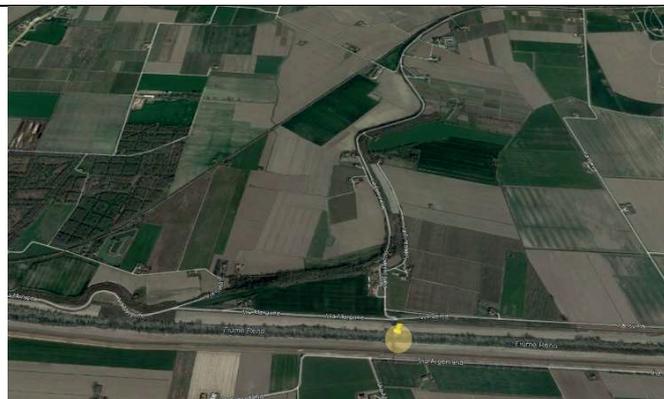
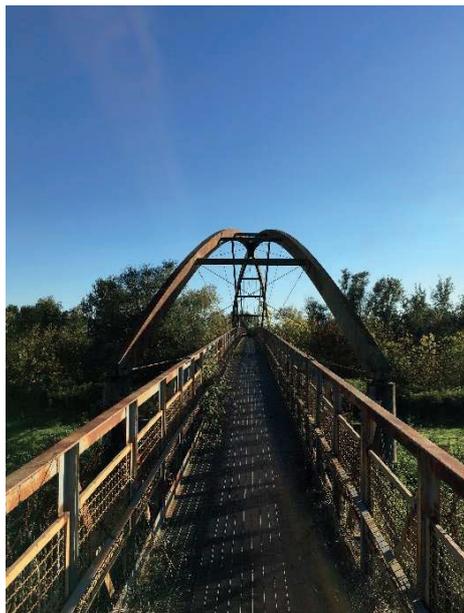
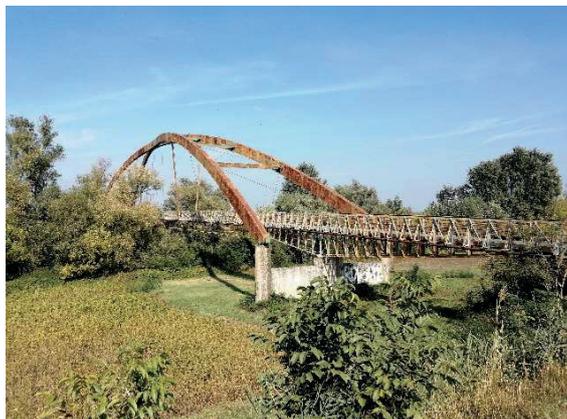
LINEA N- Manufatto RO_1

Stato parapetti: parapetti metallici vecchi.

Note Struttura metallica vecchia, soggetta a notevoli fenomeni di corrosione.
